浦添ようどれⅠ

石積遺構編

—史跡浦添城跡復元整備事業に伴う発掘調査報告—

浦添市教育委員会

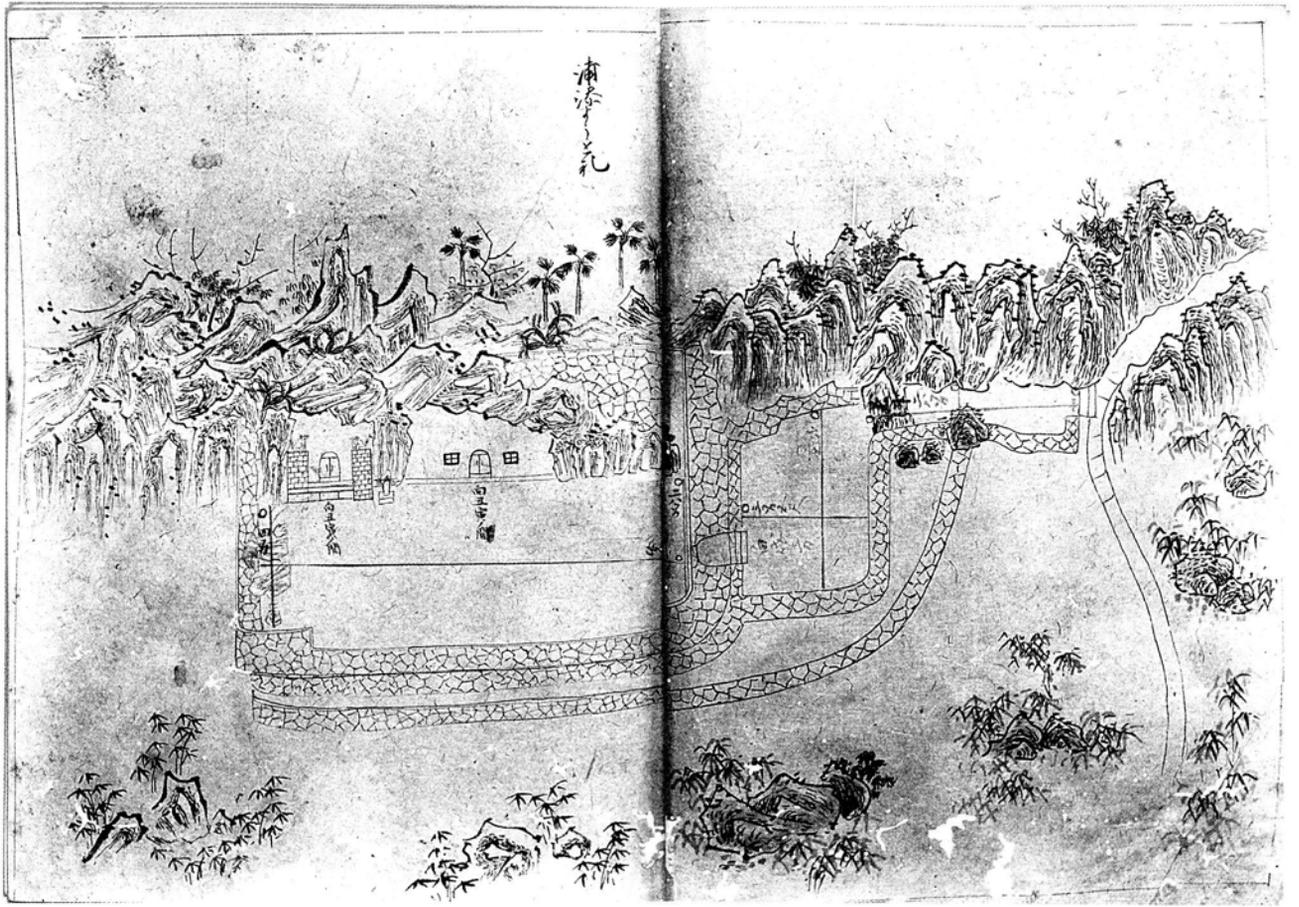
第4図 浦添ようどれ絵図

「浦添ようどれ絵図」——近世琉球に作成されたと見られる絵図の複写写真である(1)。石積みの構造が的確に描写されている。特に、戦前写真には写されていない外周擁壁が描かれていることや、各部を測定した数値を記載している点で史料価値が高い。記載されている数値の単位には、近世琉球の測量の単位である1間=6.5尺(約1.97m)が使われていると考えられる。

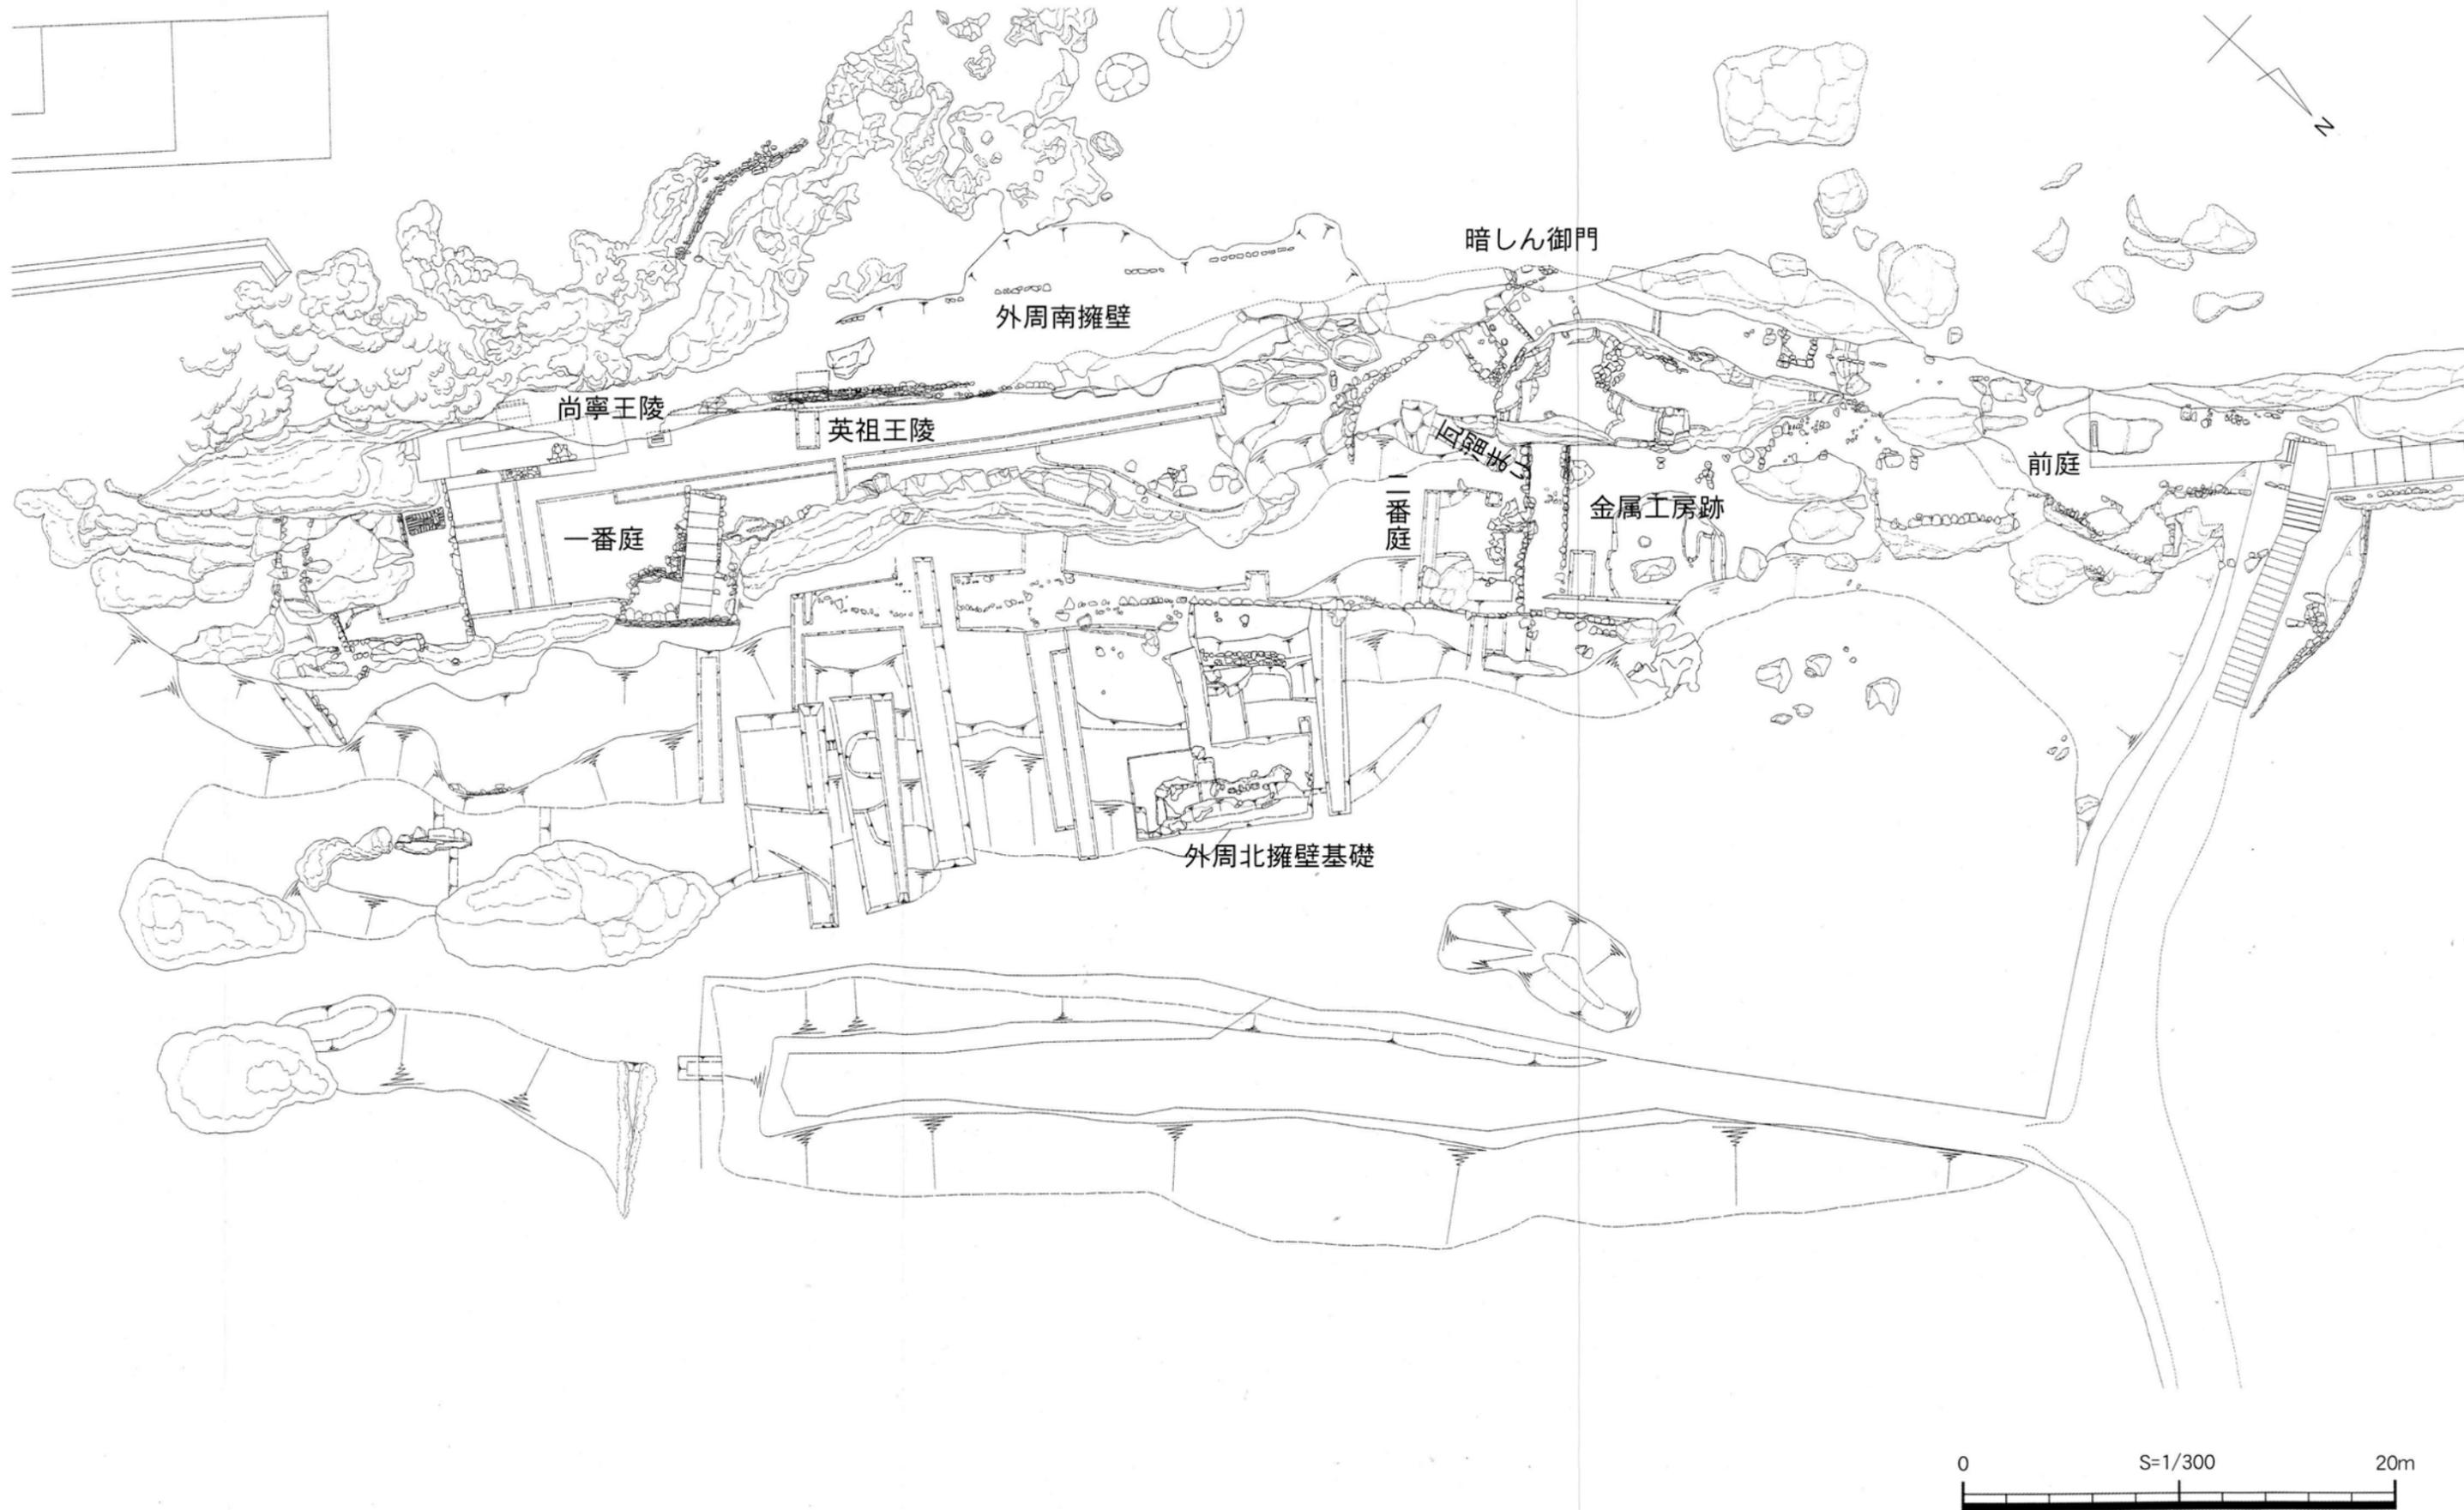
第9図 浦添ようどれ全体平面図

発掘調査による出土遺構図を基礎に、戦前・琉球王国時代の平面図資料を参考にして作成した、昭和初期頃の浦添ようどれのイメージ図が、第8図である。これらの図は、参道と踊り場など未発掘地区は推定部分が大きく、また、石積みの高さなどの検討もまだ十分ではないが、戦前の浦添ようどれはほぼこのような形であったと考えられる。

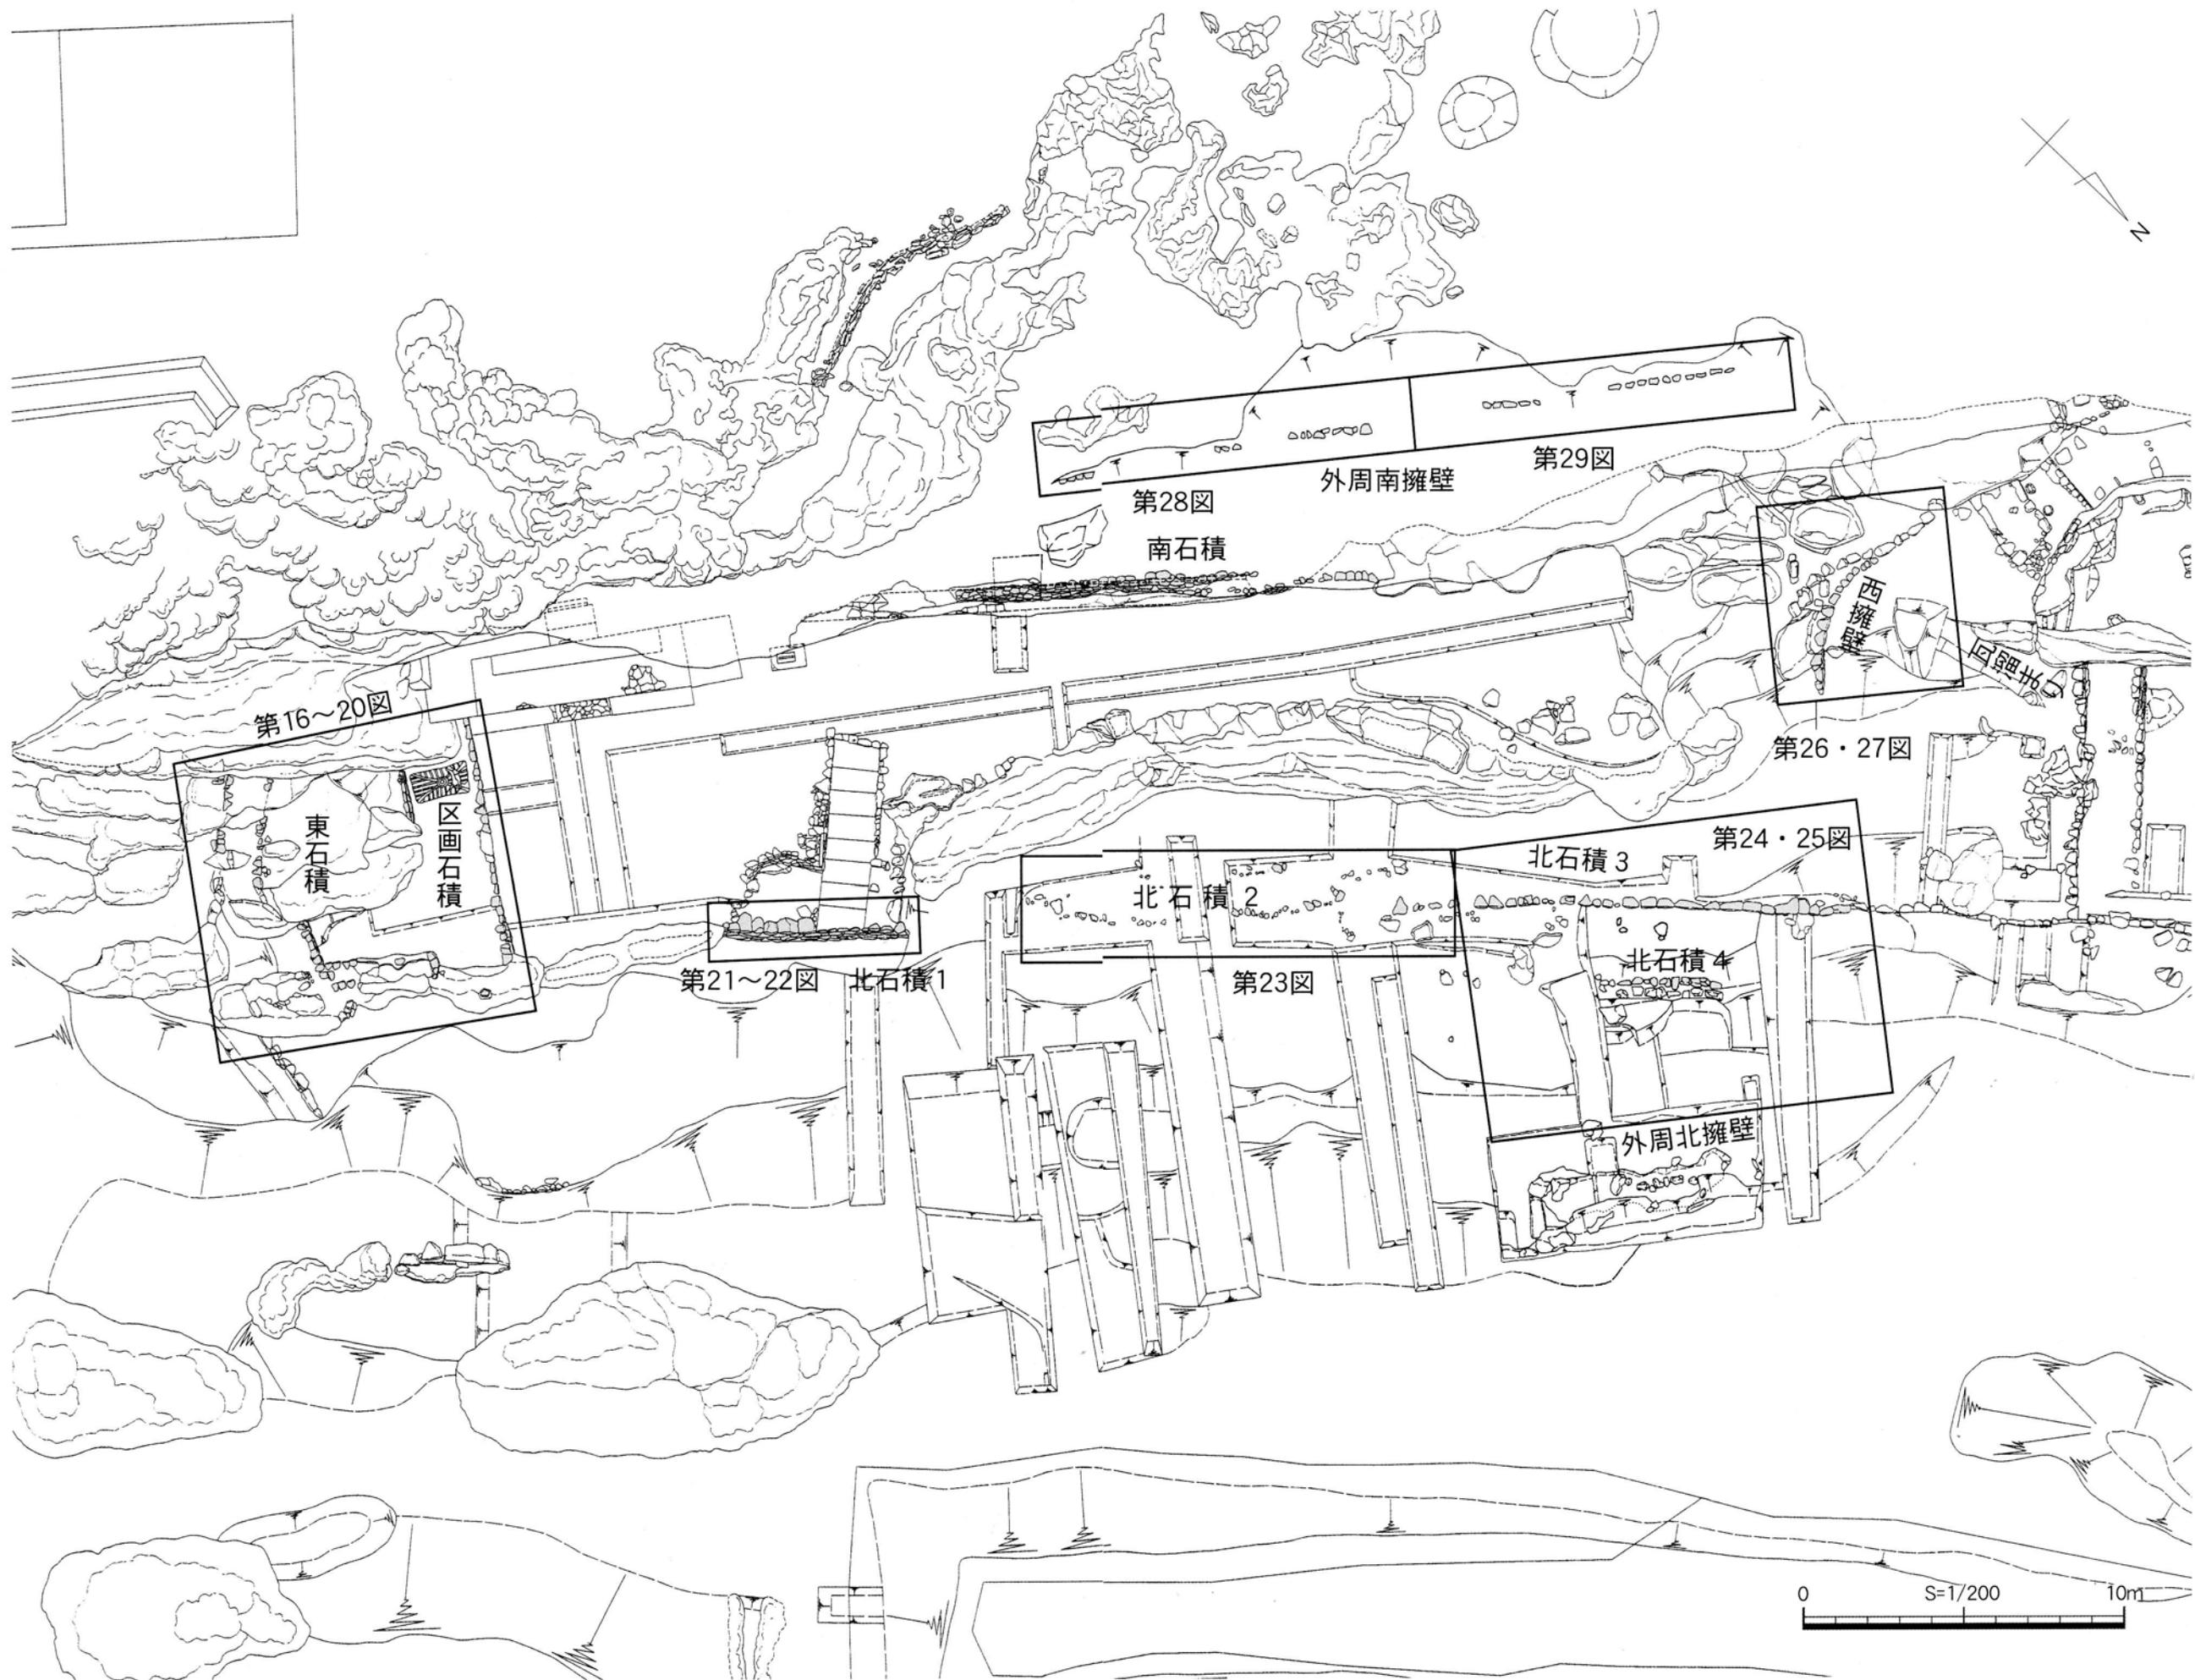
第10図 一番庭遺構位置図

尚寧王陵および英祖王陵の墓庭。北西－南東方向を長軸とする平面長方形で戦前までは陵墓を囲む石積みめぐらされていたが、沖縄戦で大部分が崩壊した。墓庭そのものも攪乱を受け、とくに墓庭北半部の造成部分は大きく崩れ、現在は岩盤むき出しの崖となっている。

発掘調査では、東石積、北石積及び北擁壁、西石積擁壁、南石積が出土した。ほとんどが石積みの基礎部分で、しかも断続的な出土であったが、一番庭を構成する石積みは大方出土し、石積みのライン（一番庭の範囲等）を確認することができた。ただし、な一か御門（アーチ門）のあった西石積の基礎は出土しなかった。

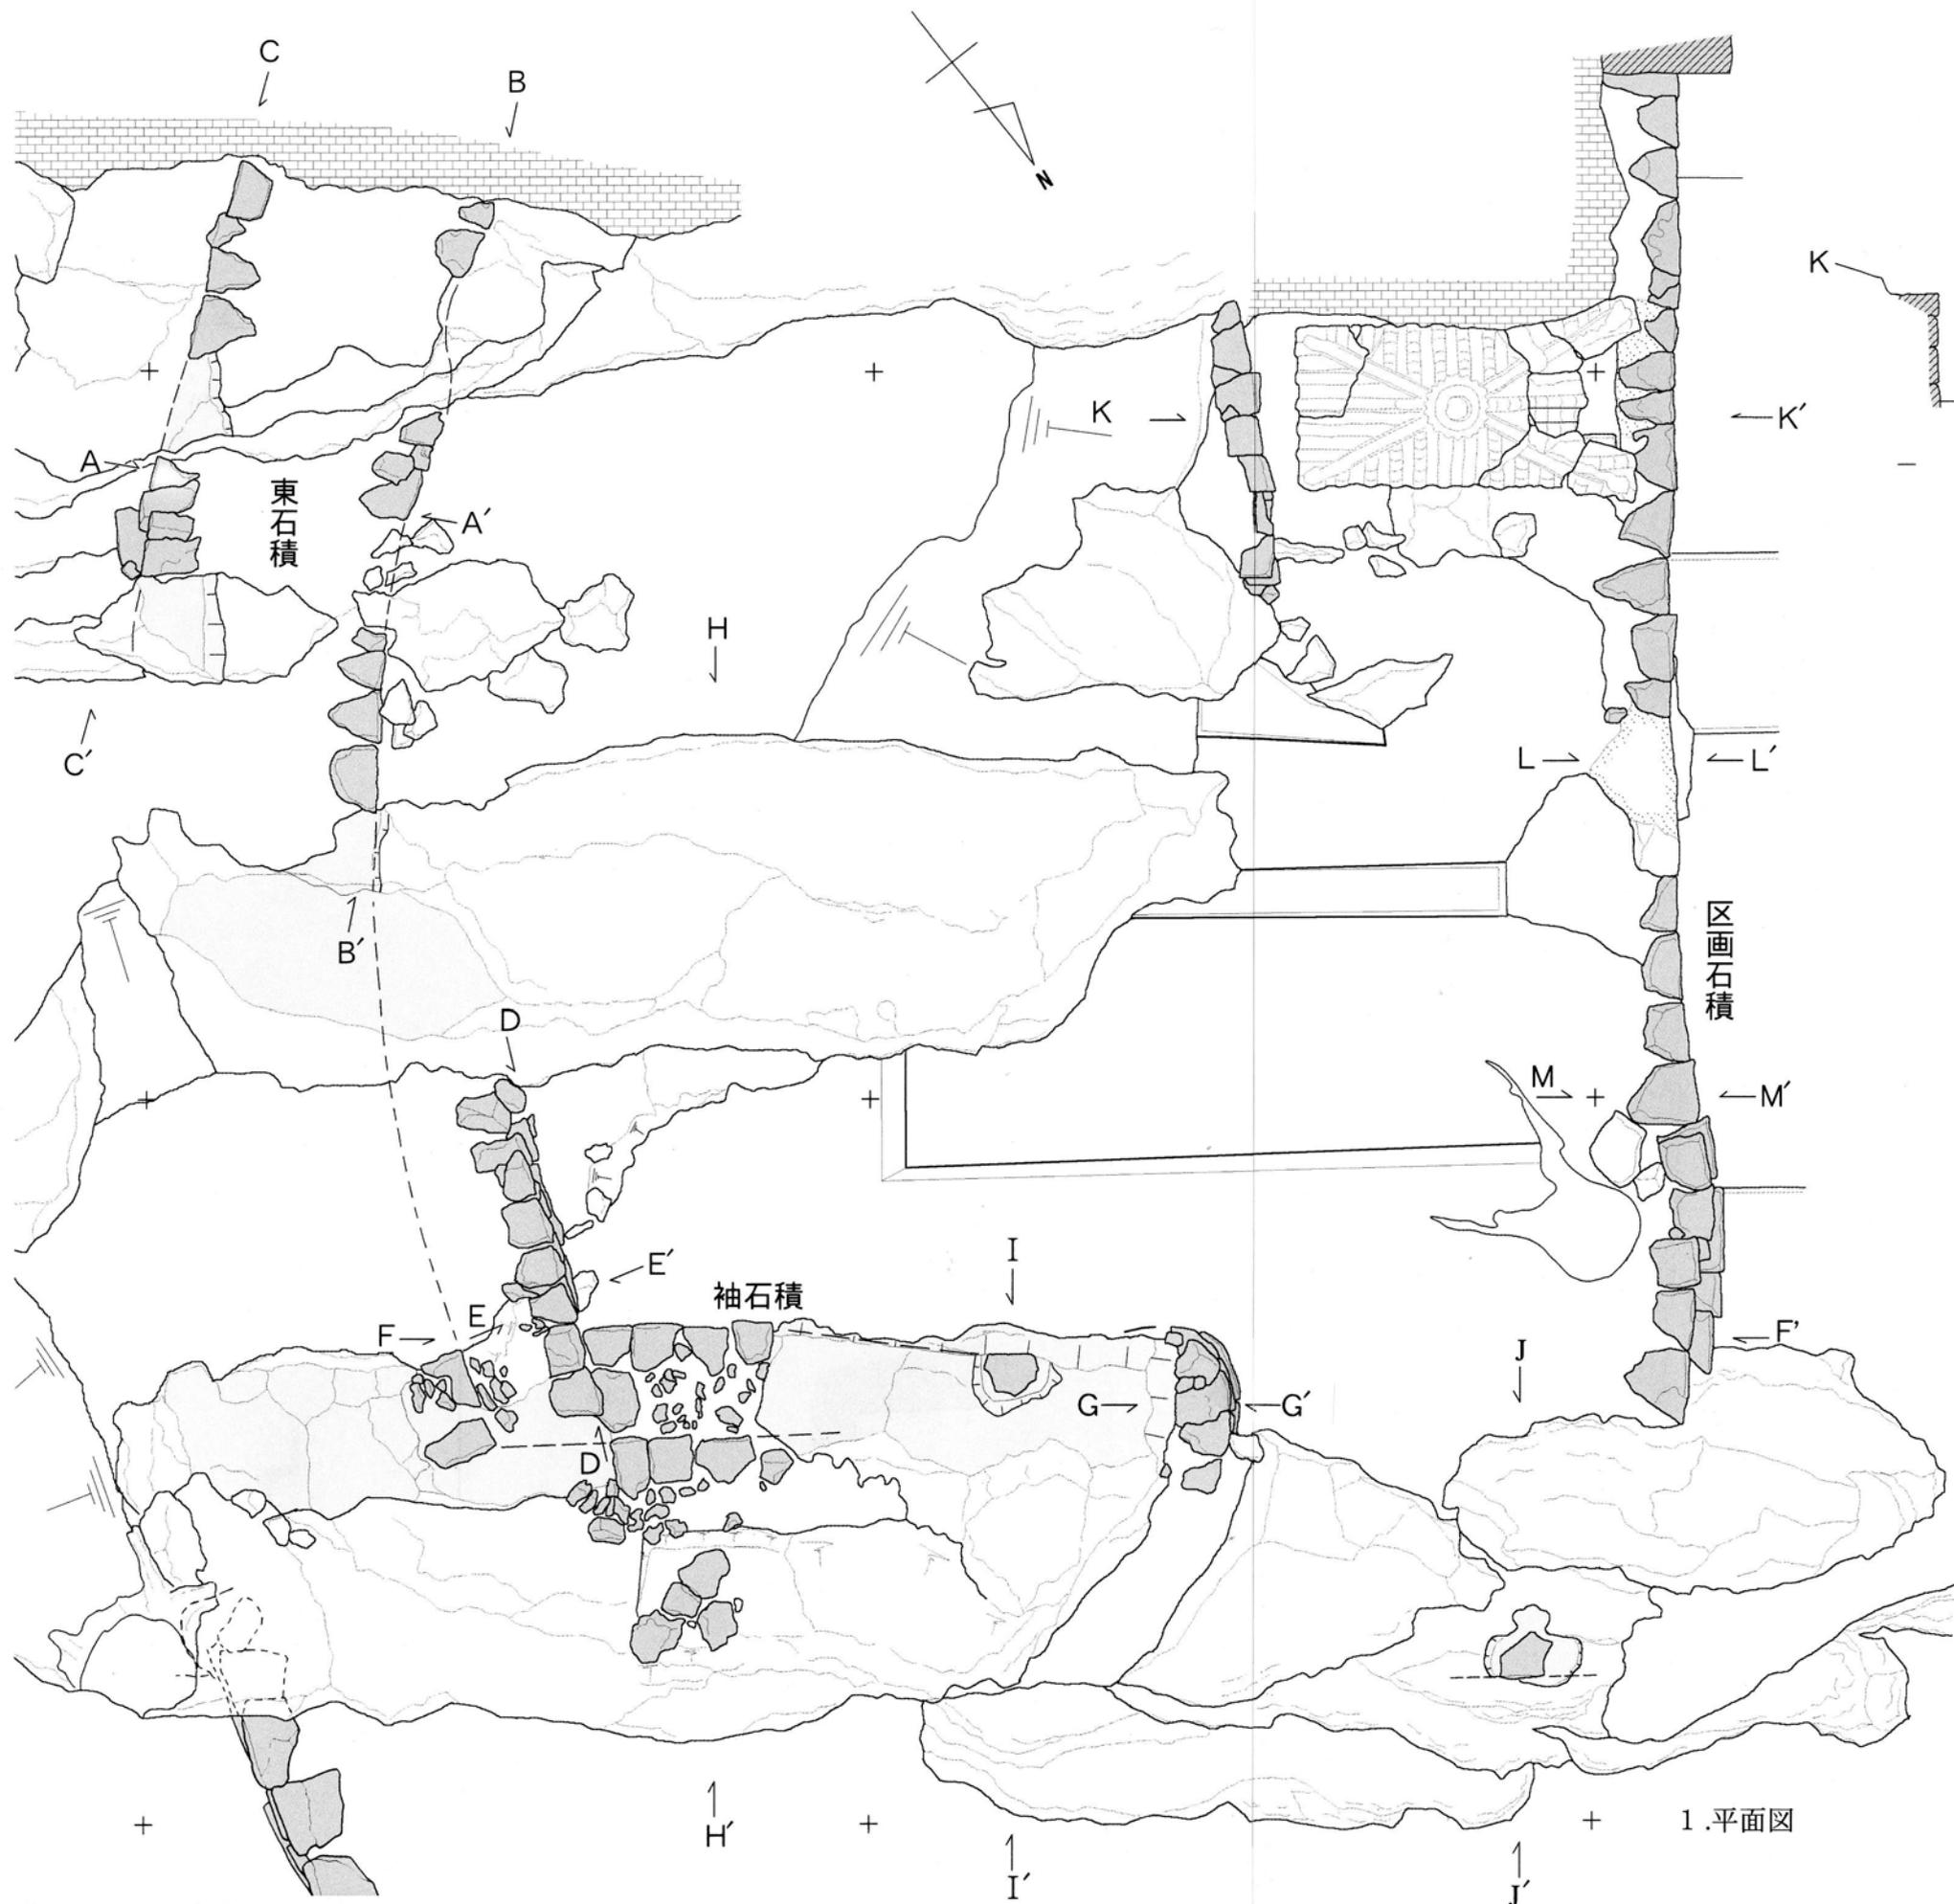
第16図 一番庭東部平面図

各石積みの状況についてみると、東石積は断続的に1～3段出土した。内外面とも残存しているため、石積みの厚さを確認することができた。

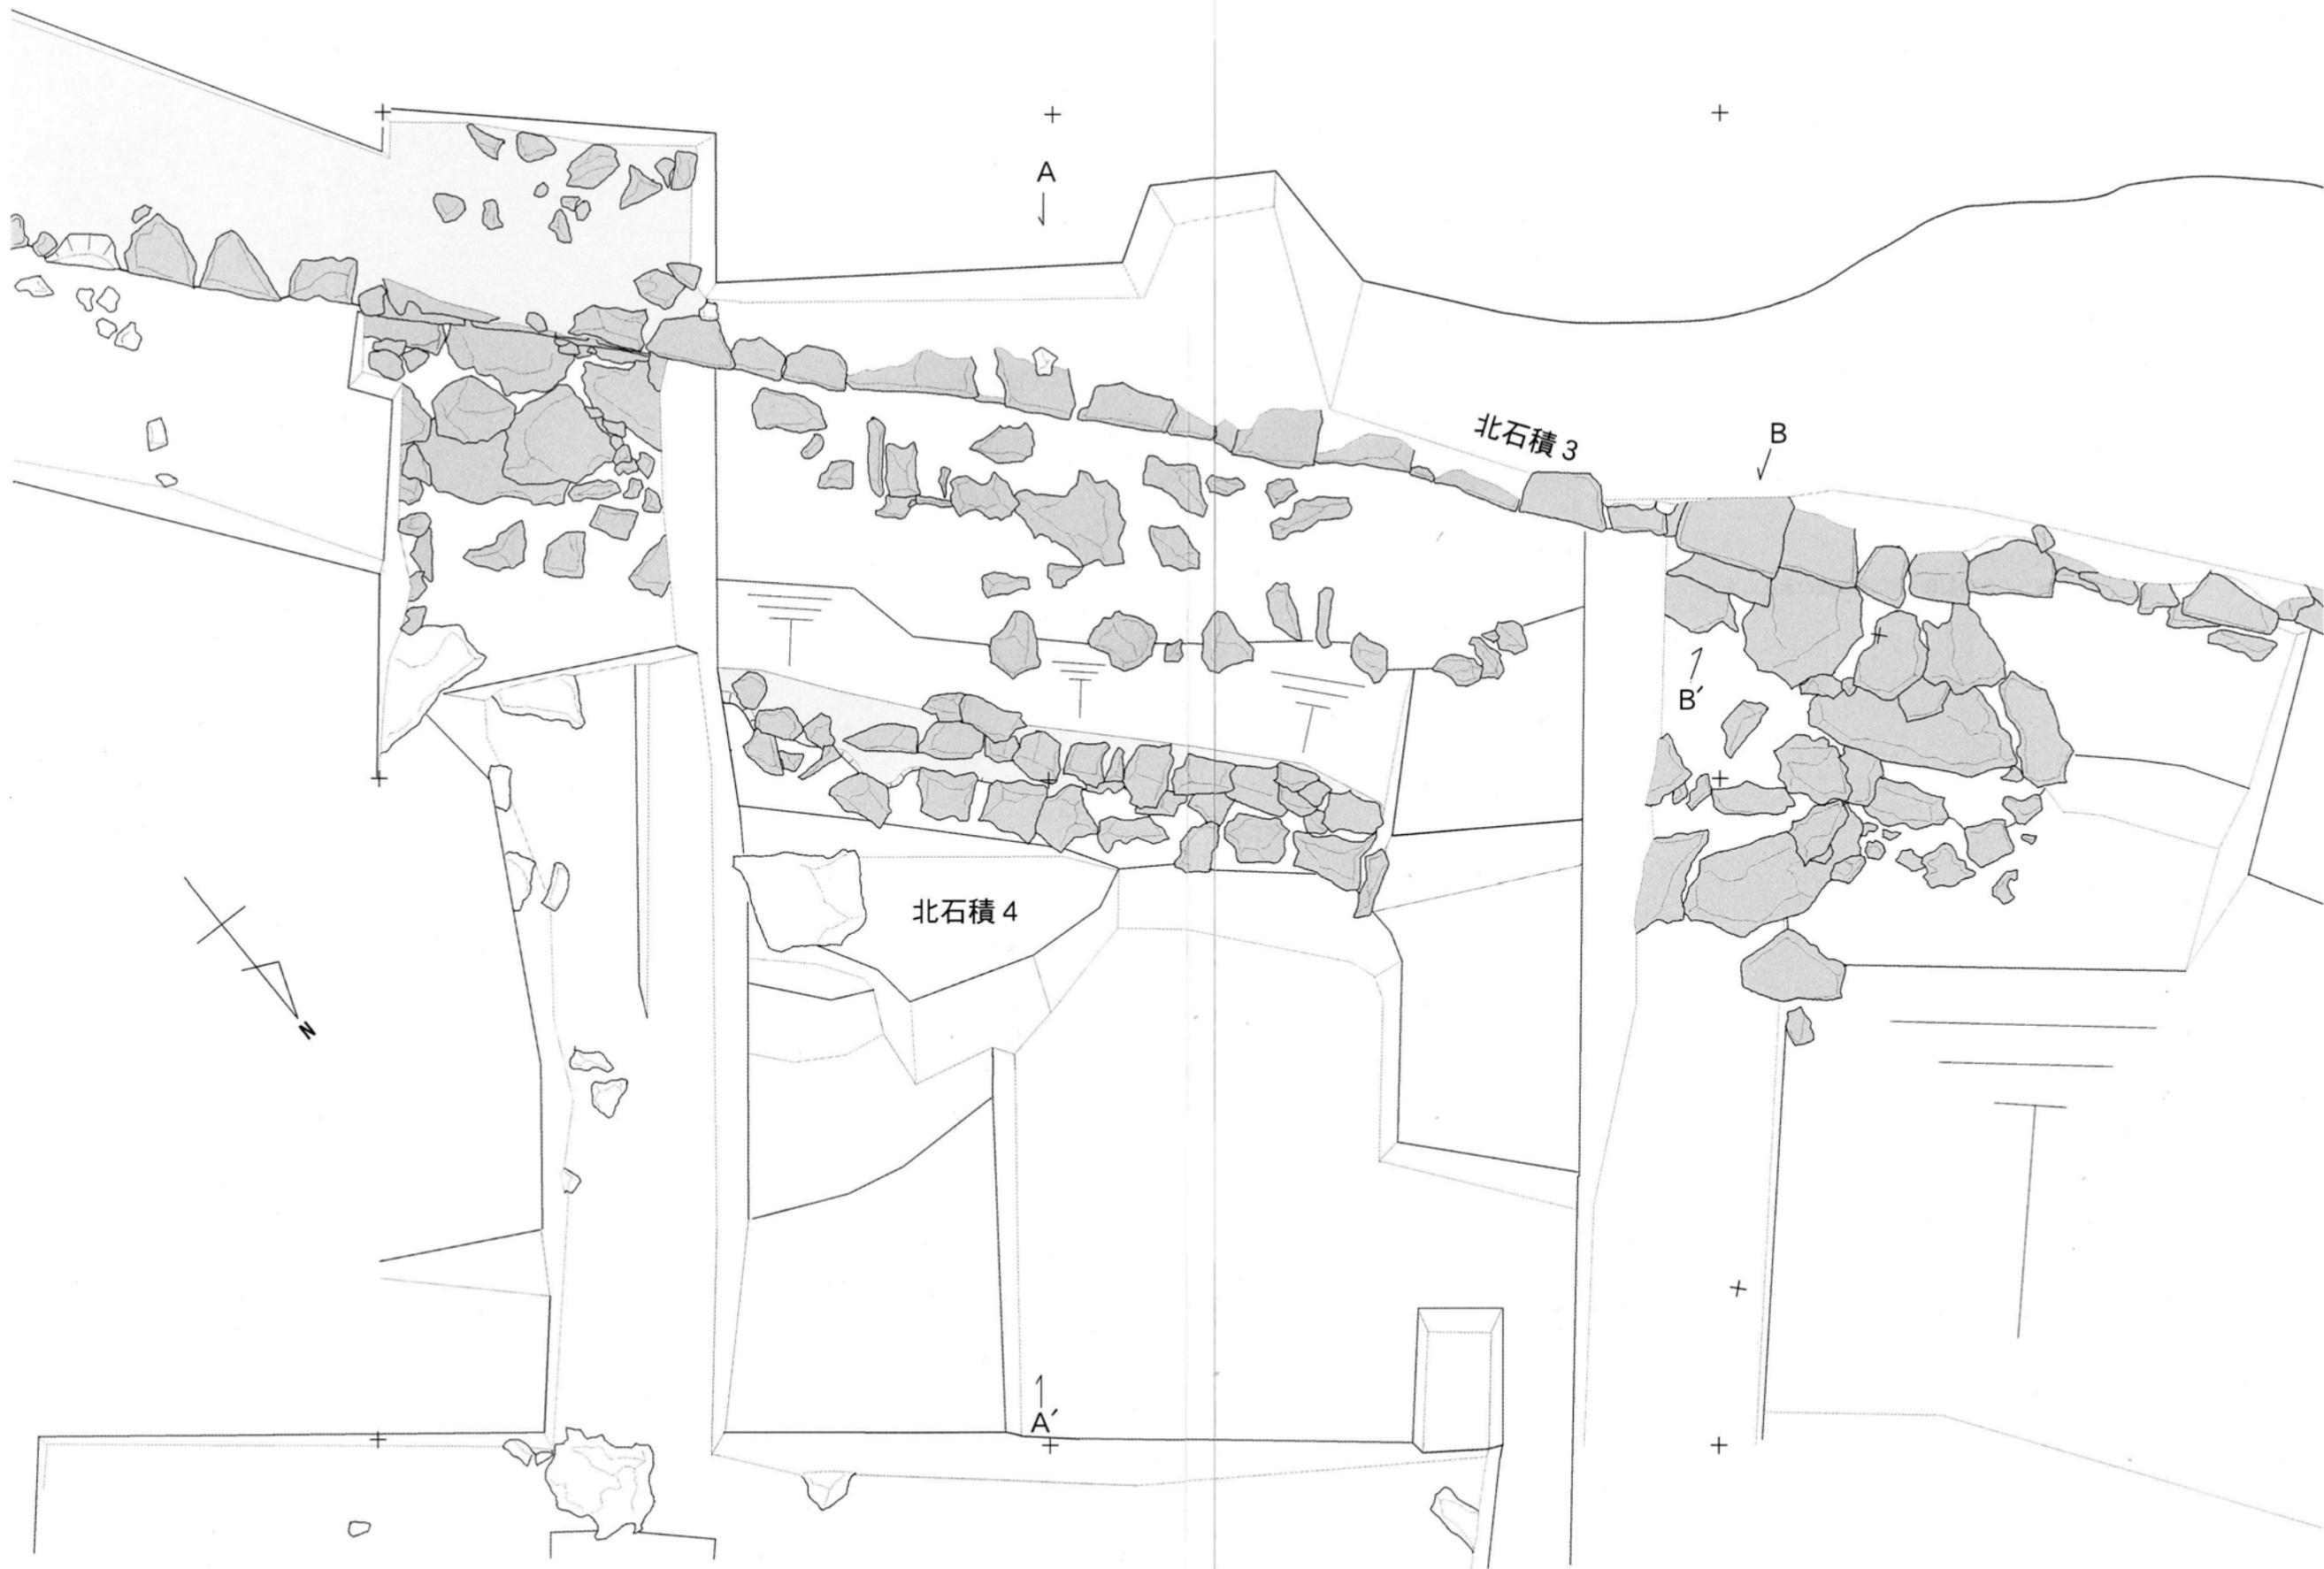
第24図 一番庭北石積 3 及び北擁壁平面図

北石積については、根石や基礎など本来は土中に埋まっている部分の出土であったが、基礎部分が出土した箇所（北石積2）では断ち割りをを行い、根拵えや基礎工法を知ることができた。

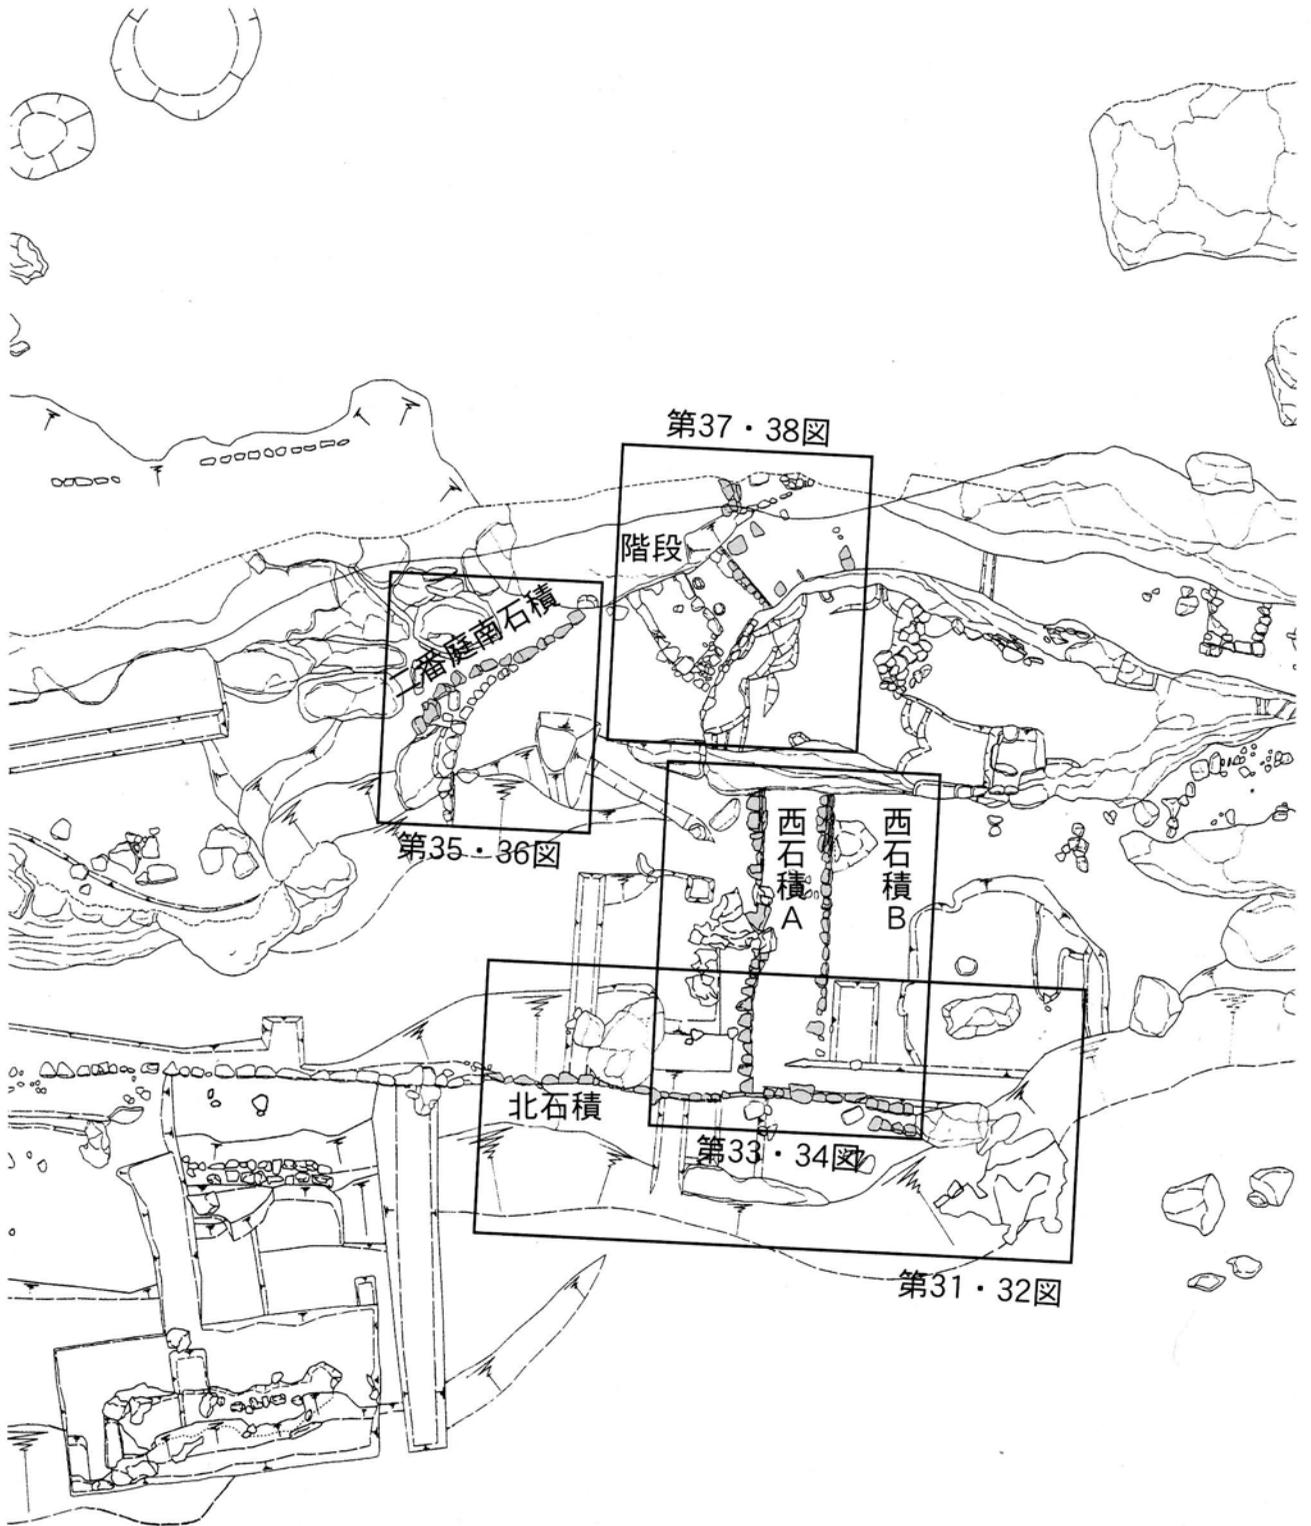
第30図 二番庭遺構位置図

二番庭も一番庭と同様、地形ごと大きく改変しているが、北石積、西石積、南石積、階段が比較的良く残っていた。

北石積は一番庭北石積3から連続する石積みで、基礎部分が出土した。

西石積は南北方向に2列平行して出土しており、北石積とはほぼ直角の関係にある。2列のうち内側（東側）の石積を西石積A、外側（西側）を西石積Bと仮称した。

二番庭では石積遺構のほかに、二番庭造成土の下層から瓦溜まりと金属工房跡が出土した。つまり、二番庭造成以前の浦添ようどれには瓦溜まりと金属工房跡が存在したが、これを埋めて二番庭を造成していることが判明した。また、前記北石積の一部は金属工房に由来する炭層や混炭の砂質土層に埋まっていたことから、北石積は金属工房以前にはすでに構築されていたことも明らかとなった。

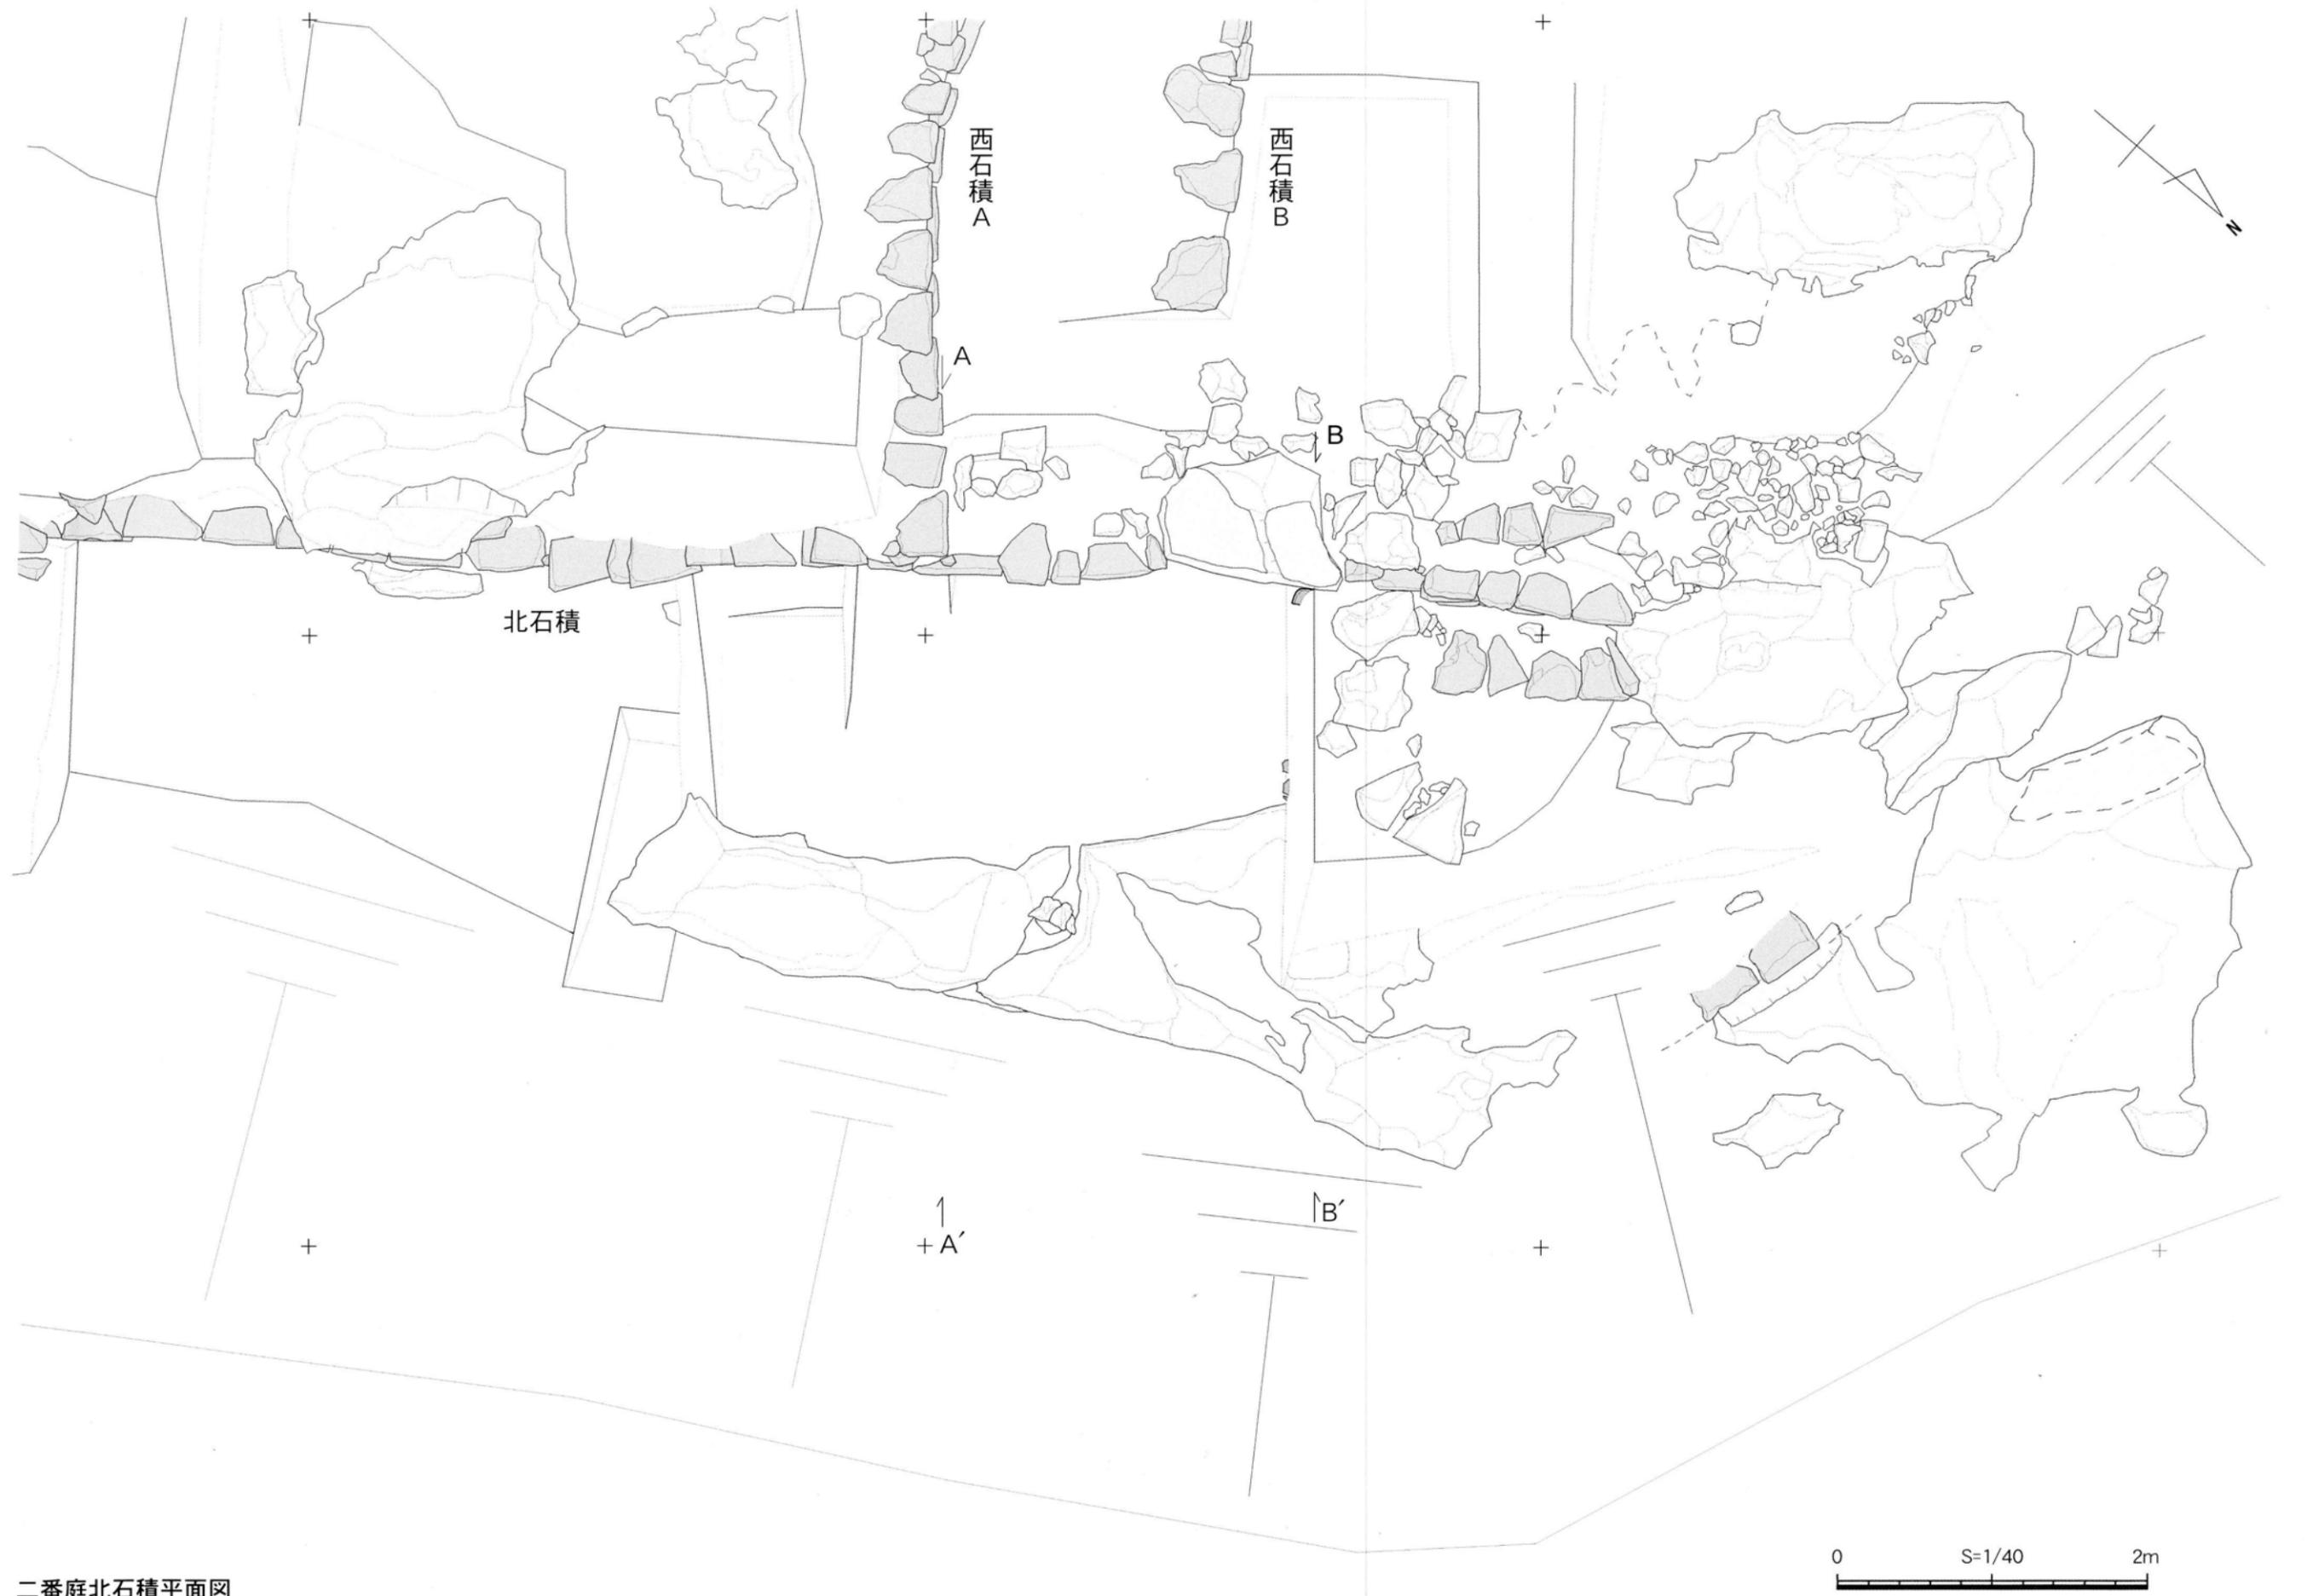
第31図 二番庭北石積平面図

遺構名称	挿図番号 写真番号	技法	構造 (擁壁) (石牆) (その他)	①残存長 ②厚さ(幅) ③残存高(最大) ④勾配 ⑤軸方向	石のサイズ ①たて ②よこ ③控え	特徴・残存状況等 (性格・形状・工法・根控え・裏込め等)
						他遺構との関係・その他
二番庭北石積	平面図 第31図	切石積み (布積み)	擁壁 + 石牆	①11.0m ②- ③90cm ④82° ⑤N38° W	①10cm~32cm (平均 20cm) ②22cm~60cm (平均 38cm) ③18cm~39cm (平均 27cm)	東側から延びてくる一番庭北石積3に連続する。本来は土中に埋まっている部分が出土。西端部については二番庭の範囲からはみ出しているが、一連の石積みであるためここに含めた。 石積みは基本的に長方形の切石を横位に積み上げる方法で、2~4段確認できる。巨岩を面加工し石積みに合わせた箇所もある。この巨岩から西側は二番庭からはみ出した部分で、南北両側に別の切石の並びがあるが、性格等は不明。 裏込めは20cm前後の礫。最下部が確認できた箇所では、小礫混じりの砂質土上に積み上げている。
	立面図 第32図1・2 断面図 第32図3・4 図版14-上・中 巻頭カラー					二番庭西石積A・Bと直角の位置関係で、前者の北端の切石は本石積みの上に重なっている。 また本石積みは、鍛冶関連遺物を多く包含する炭層または混炭砂質土に埋まっていた(巻頭写真参照)。こうした堆積層は隣接する金属工房からの廃棄と考えられることから、北石積は金属工房と同時期に構築されたか、もしくはそれ以前から存在したことが推察された。 なお、同層からは鉄滓や銅粒、ふいごの羽口、取瓶(増場)などが金属工房跡の中心部よりも多量に出土している。
二番庭西石積A	平面図 第33図	切石積み (布積み)	擁壁	①7.8m ②- ③1.4m ④80° ⑤N50° E	①12cm~30cm (平均 21cm) ②20cm~55cm (平均 37cm) ③21cm~43cm (平均 31cm)	南北方向の石積みで、南端は岩盤にすり付けている。北側は、二番庭北石積上で途切れている。南側(岩盤側)ほど残り具合は良い(最高6段残存)。石積みは主に長方形の切石を横位に積み上げる手法。下端部が確認できた箇所では削平した岩盤に切石をのせている。裏込めは黄褐色の混小礫土が主体だが10cm前後の石灰岩礫も混在している。
