浦添ようどれⅠ

石積遺構編

—史跡浦添城跡復元整備事業に伴う発掘調査報告—

浦添市教育委員会

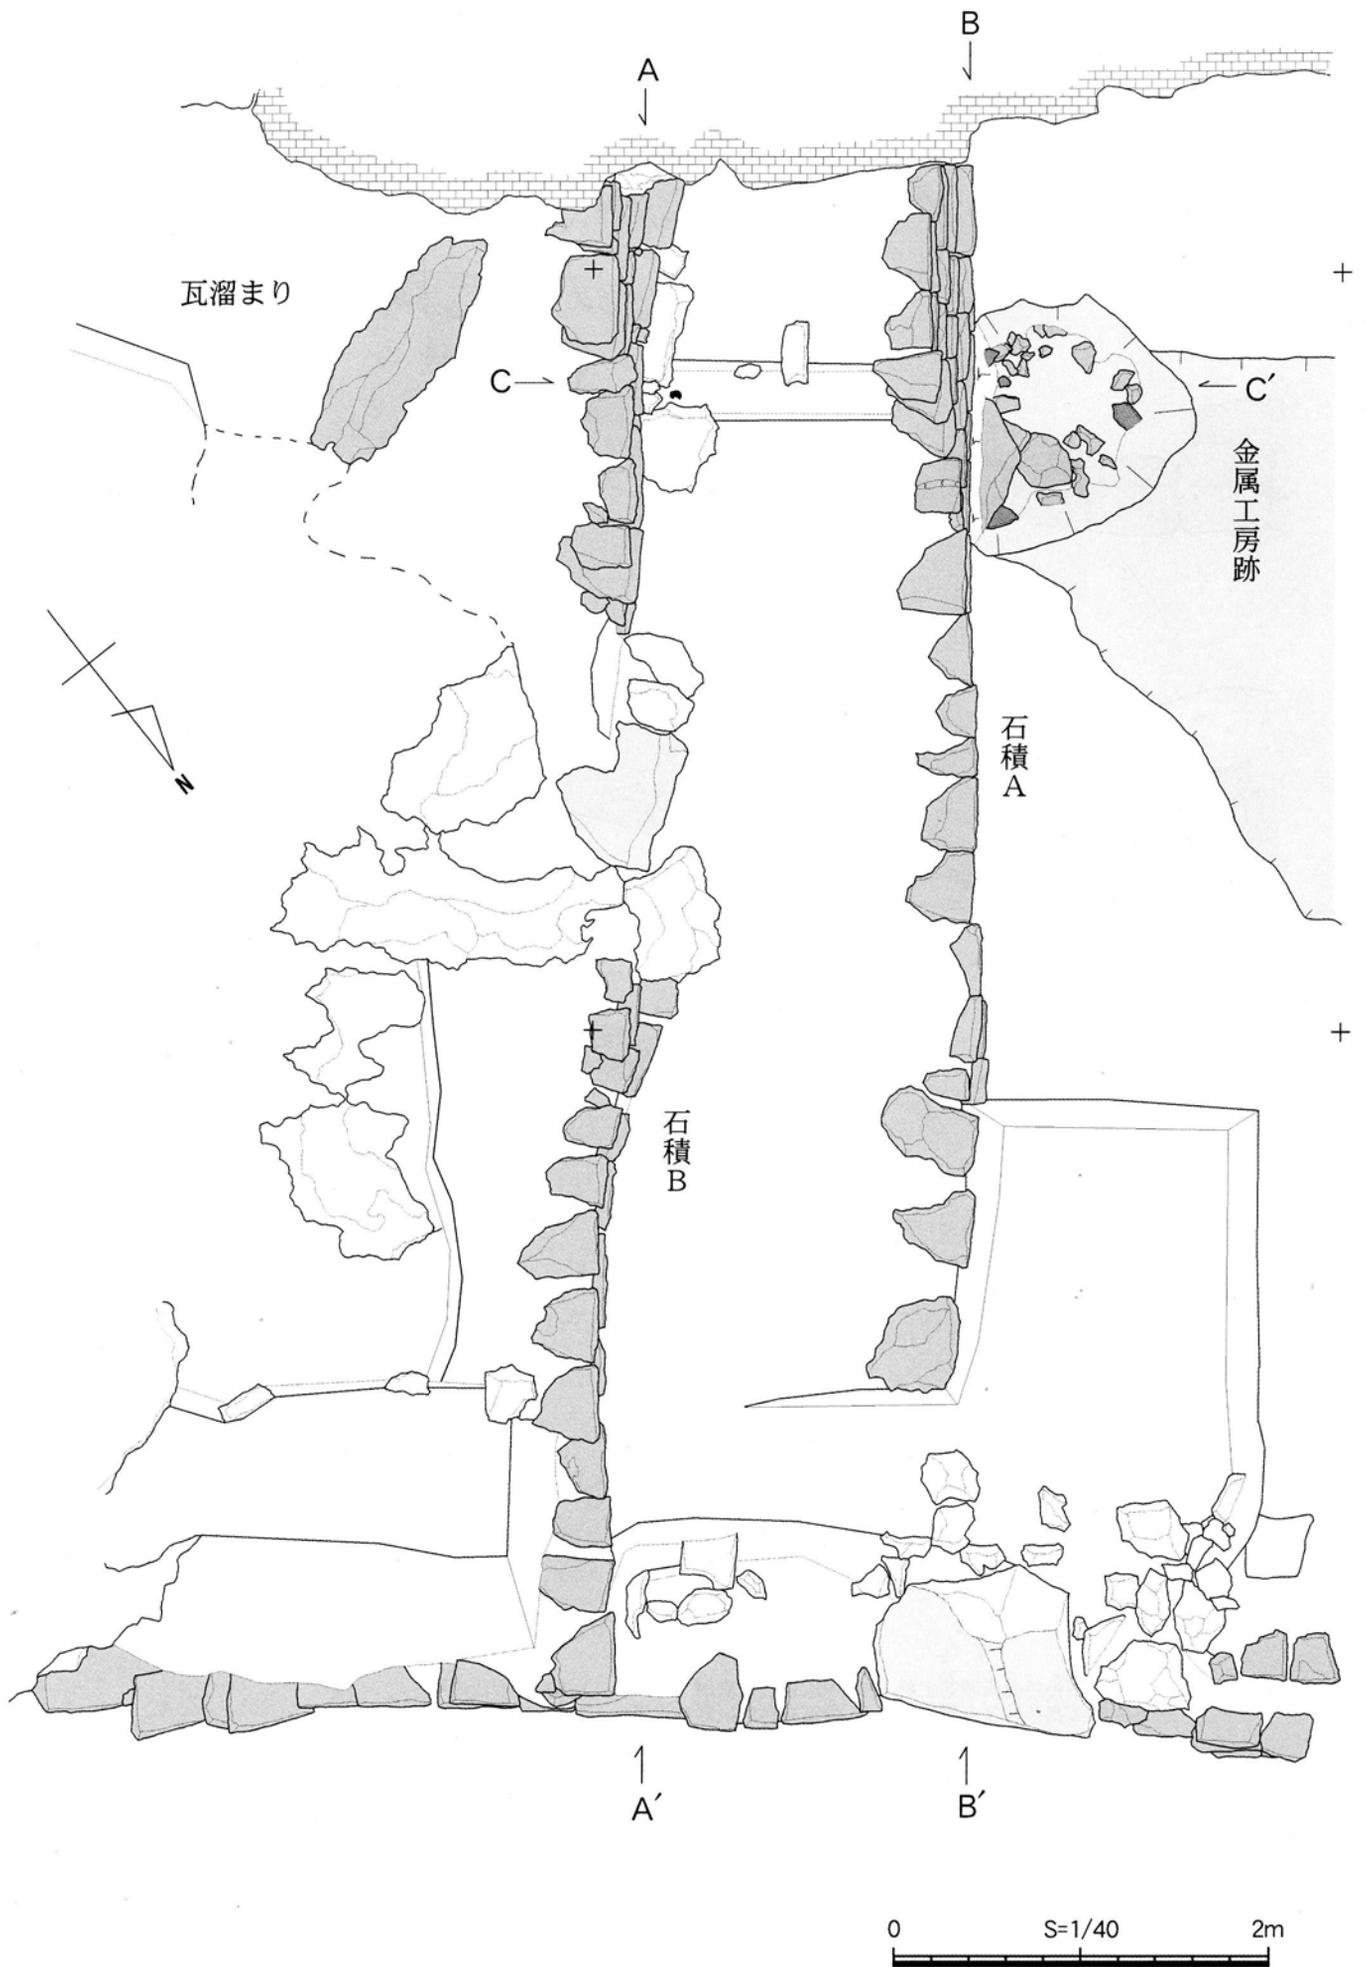
第33図 二番庭西石積A及びB平面図

遺構名称	挿図番号 写真番号	技法	構造 (擁壁) (石牆)	①残存長 ②厚さ(幅) ③残存高(最大) ④勾配 ⑤軸方向	石のサイズ ①たて ②よこ ③控え	特徴・残存状況等 (性格・形状・工法・根拵え・裏込め等)
						他遺構との関係・その他
二番庭西石積B	平面図 第33図 立面図 第34図2 断面図 第34図3 図版14-上・下 図版15-上・中 巻頭カラー	切石積み (布積み)	擁壁 + 石牆	①6.4m ②1.7m ③1.2m ④81° ⑤N50° E	①12cm~31cm (平均 22cm) ②19cm~45cm (平均 32cm) ③16cm~36cm (平均 25cm)	二番庭西石積Aと同様、南北方向の石積みで、南端は岩盤にすり付けている。本石積みも南側(岩盤側)ほど残存状況が良い(最高6段)。北側は北石積の手前で途切れている。石積みは基本的に長方形の切石を使用しているが、西石積Aに比べ正方形に近いものも目立つ。北端部の石は他に比べ粗加工。最下端は茶褐色砂質土(造成土)を浅く掘り込んで切石を据えている。裏込めは西石積Aとの間に詰められ、10~20cmの石灰岩礫が使用されている。 西側で出土した金属工房跡の土坑を埋立てて、本石積みを構築している。埋土部分の沈下によって、その上位にあたる石積みは目地が傾いている。 二番庭西石積Aと1.7mの間隔で平行し、勾配もほぼ同じ。
	平面図 第35図1 第37図 立面図 第36図1 第38図1 断面図 第35図2・3・4 第36図2 第38図2 図版15-下 図版16-上	切石積み (布積み)	擁壁	①10.9m(根石 基礎の岩盤含む) ②- ③1.7m ④ほぼ垂直 ⑤N72° W	①16cm~36cm (平均 25cm) ②10cm~52cm (平均 34cm) ③20cm~46cm (平均 31cm)	石積みは暗しん御門の出口(二番庭登段の一段目)から二番庭へ向かい、一番庭西擁壁方向に延びる。暗しん御門出口付近は曲線的な石積みで、端部は岩盤にすり付けている。最高7段まで確認でき、本石積みの中では最も残りが良いが、3段目以上は積石のずれや傾きが見られる。崩壊部で裏込めをみると10~20cmの礫が確認できる。 二番庭階段の二段目から二番庭への約4.8mは、高さ80~90cmの岩盤だが、上面の加工状況からこれを基礎として石積みが行われていたことがわかる。 同岩盤から東側へは石積みが直線的に1~2段残る(約4.4m)。 一番庭西石擁壁の上位に積み上げられた箇所が確認できる。同地点で両石積みが分岐し、本石積みは東方向へ、一番庭西石擁壁は曲線を描きながら北東方向へ延びている。

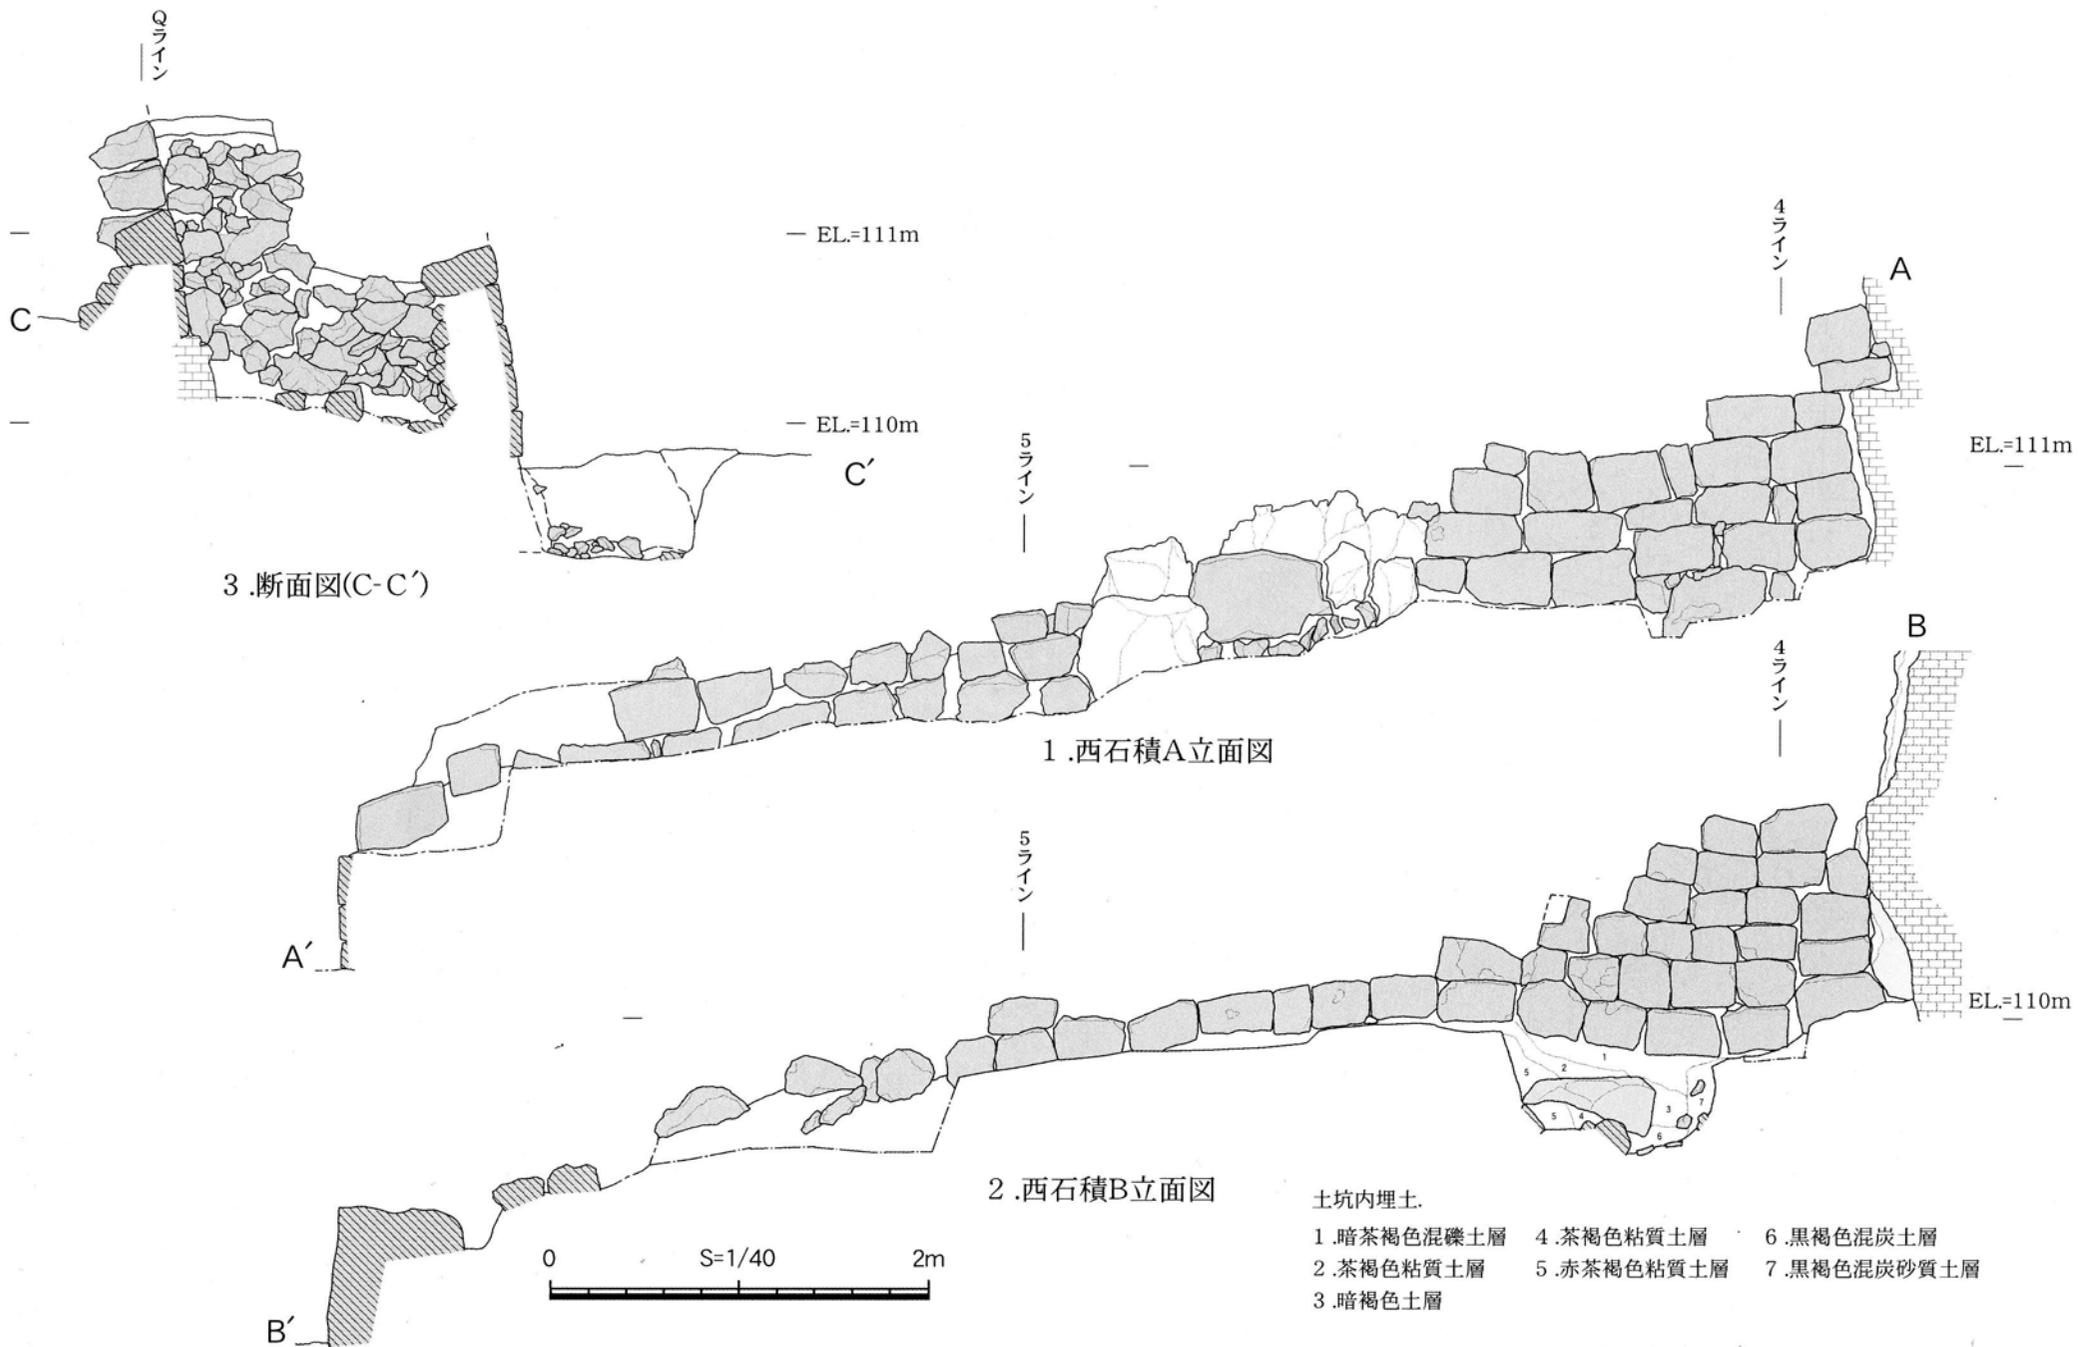
第34図 二番庭西石積

立面図 第34図1 断面図 第34図3 図版14-上・下 図版15-上					二番北石積と直角、西石積Bと平行の位置関係。

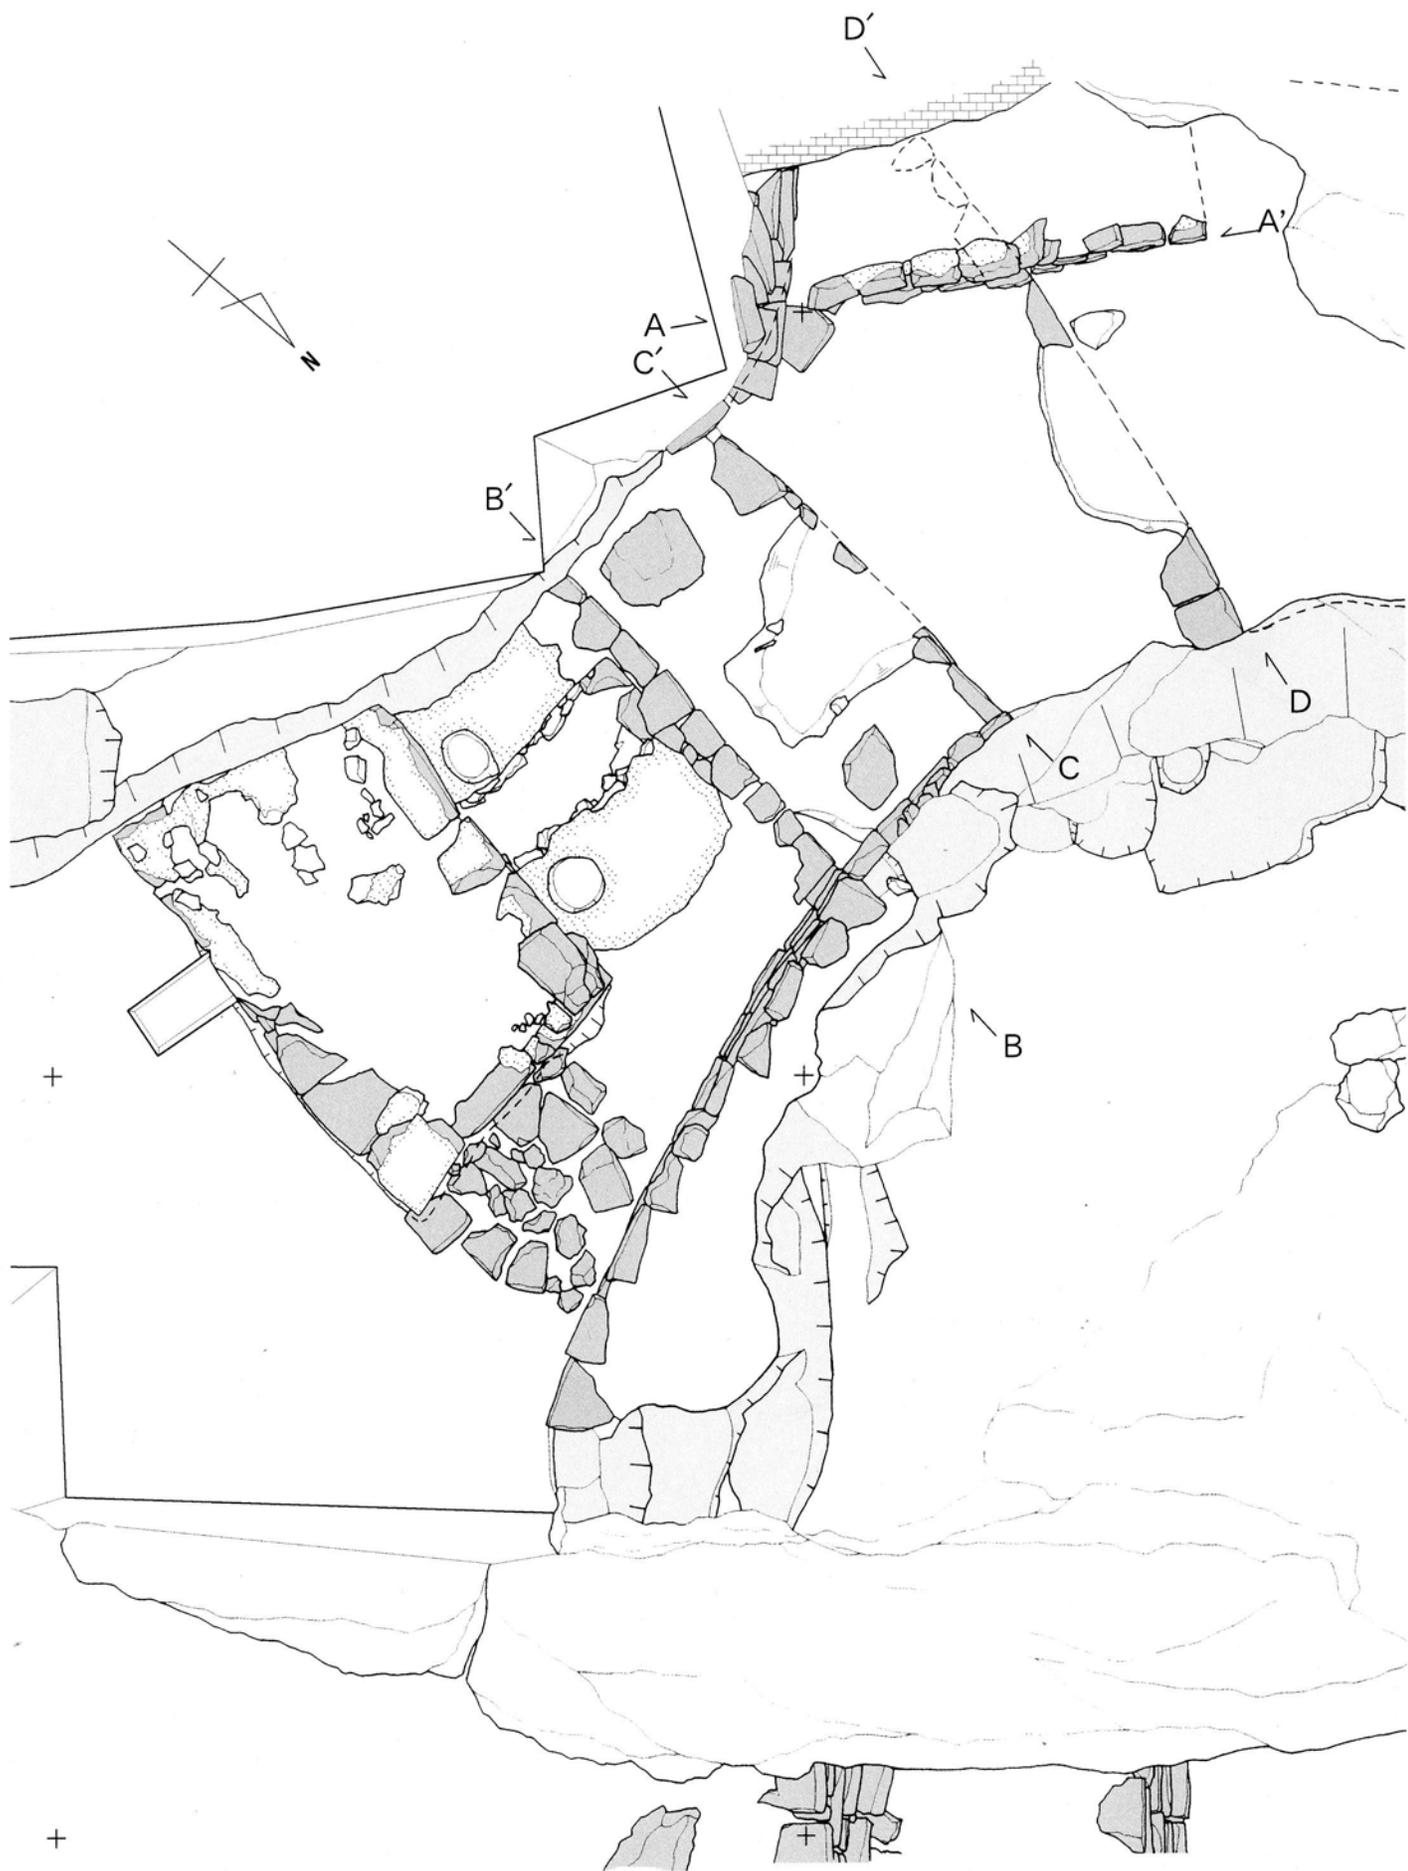
第37図 二番庭南石積2及び二番庭階段平面図

遺構名称	挿図番号 写真番号	①幅 ②高さ(最大) ③次段までの長さ	軸方向	石のサイズ ①高さ ②よこ	構造・形状・工法・機能・残存状況等
					他遺構との関係・その他
二番庭階段	平面図 第37図 立面図 第38図3・4・5 図版16-上	一段目 ①3.1m ②30cm ③1.3~1.8m 二段目 ①2.3m ②31cm ③1.1~1.2m 三段目 ①2.1m ②12cm ③-	一段目 N7° E 二段目 N5° E 三段目 N16° E	一段目 ①- ②10cm~52cm (平均 30cm) 二段目 ①24cm~26cm (平均 25cm) ②20cm~50cm (平均 33cm) 三段目 ①- ②14cm~30cm (平均 23cm)	暗しん御門出口から二番庭に至る登り階段。3段からなる。いずれも長方形の切石を並べて段を造りだしているが、去る沖繩戦中の攪乱で一段目と二段目は中央部分が欠落している。 三段目の切石は一・二段目に比べ小型。 未攪乱の部分を見ると、次の段までの間は、黄褐色の石灰岩粉砕土による仕上げで、緩やかな斜面になっている。固く締まりがある。 二番庭入口に構築されている戦中石積1と三段目の間を発掘した際、三段目の縁石を裏側(二番庭側)から観察したところ、切石を積み上げていることが判明した。3段まで確認。 二段目の南端は二番庭南石積み(曲面石積み)に、三段目の北端は暗しん御門北石積みにすり付けている。 一段目の南端部約1m(切石4個分)の上位には、戦中石積2が構築されていた。

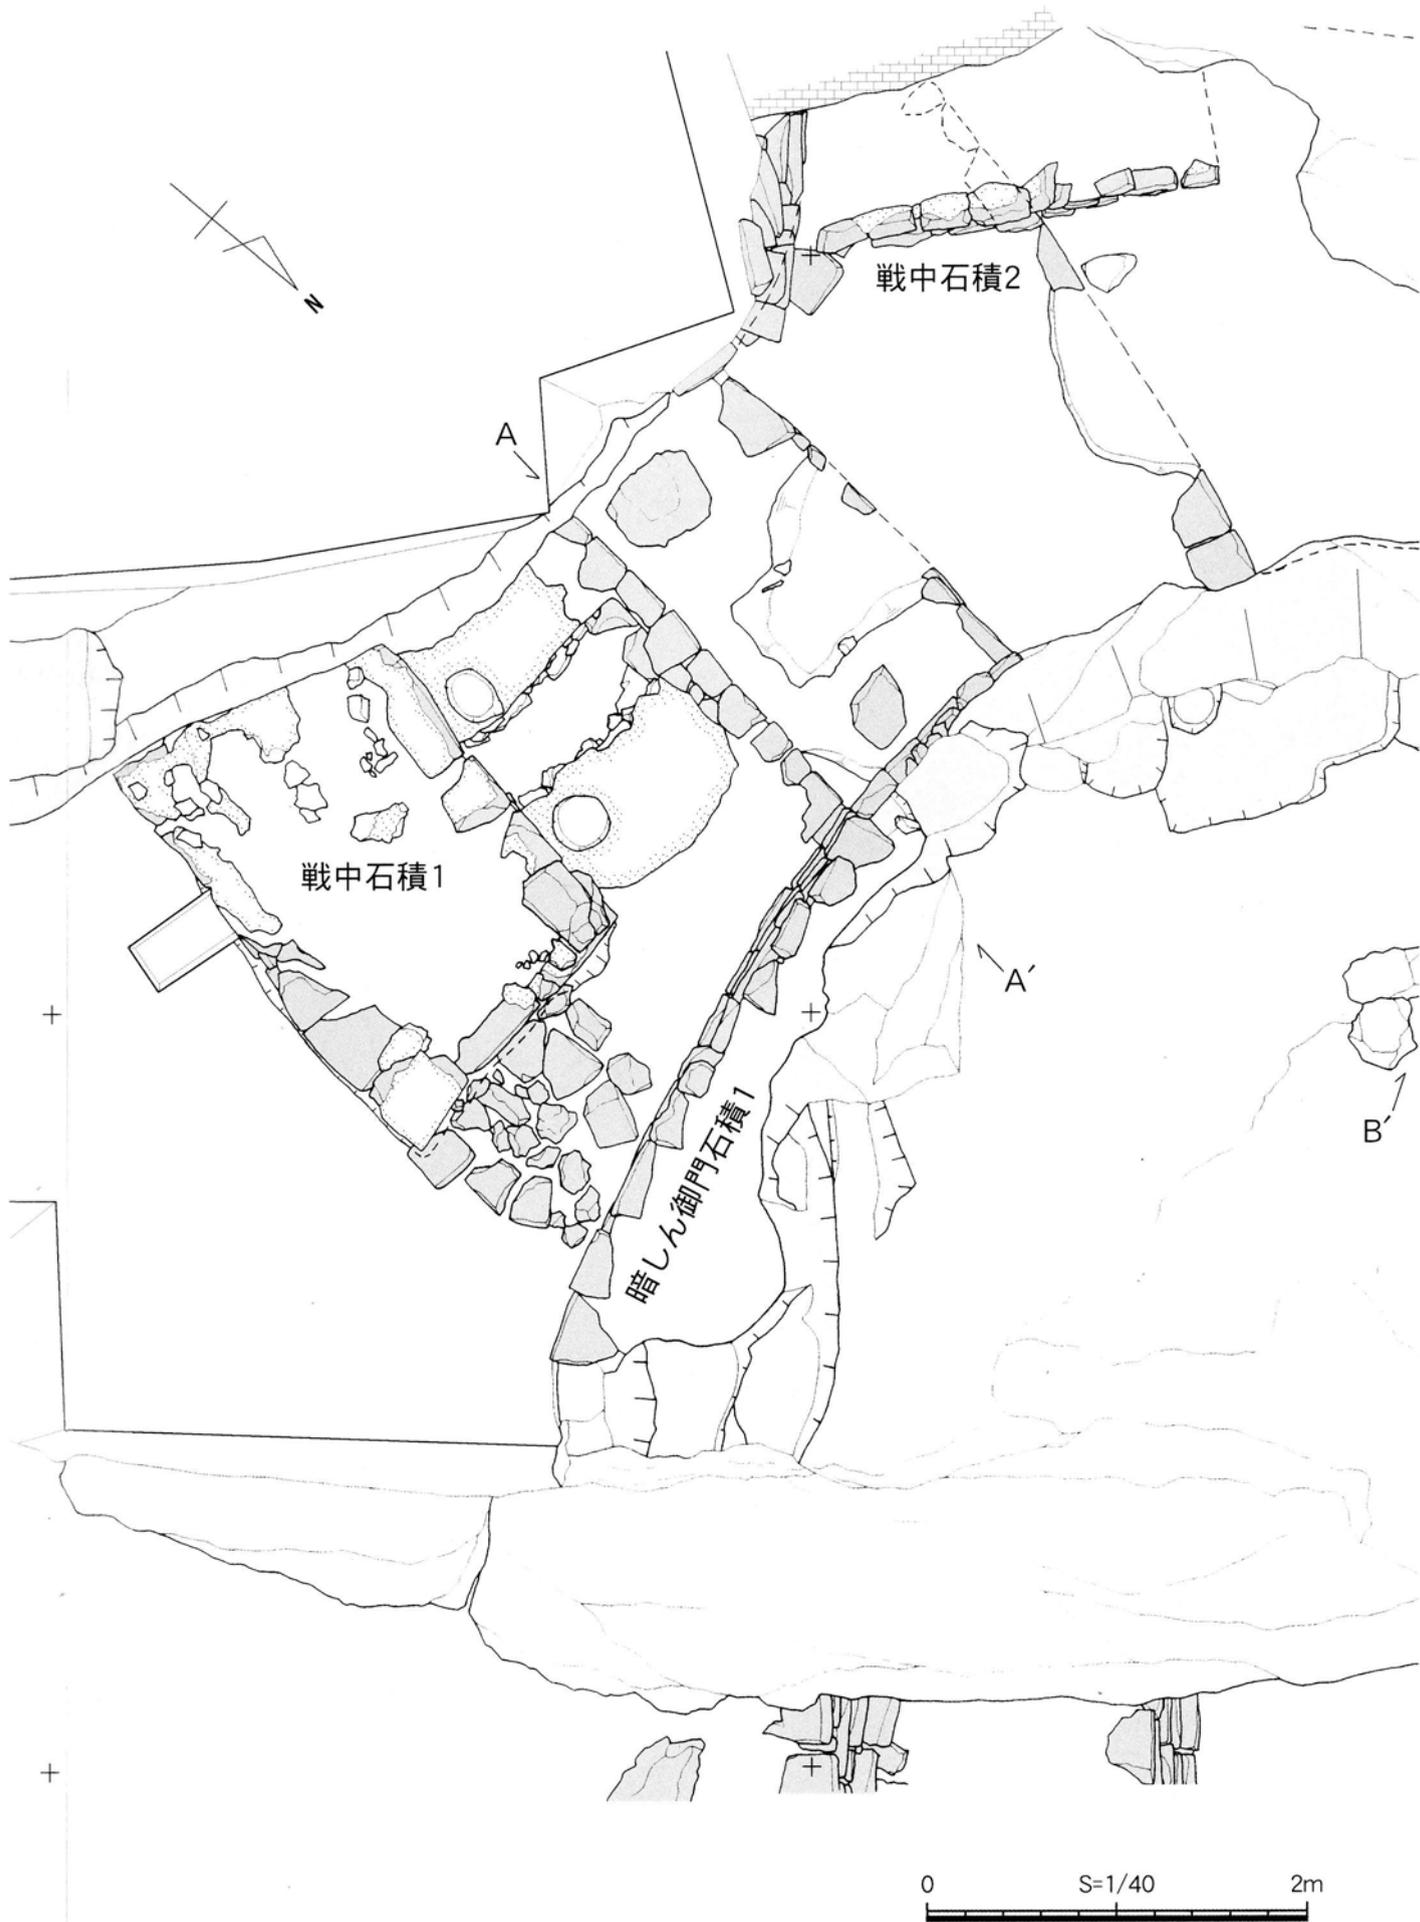
第46図 暗しん御門と浮き道平面図①

遺構名称	挿図番号 写真番号	技法	構造 (擁壁) (石牆)	①残存長 ②厚さ(幅) ③残存高(最大) ④勾配 ⑤軸方向	石のサイズ ①たて ②よこ ③控え	特徴・残存状況等 (性格・形状・工法・根拵え・裏込め等)
						他遺構との関係・その他
暗しん御門石積1	平面図 第46図	切石積み (布積み)	擁壁	①4.2m ②— ③72m ④84° ⑤N79° E	①10cm~25cm (平均 19cm) ②21cm~44cm (平均 28cm) ③—	二番庭階段の二段目から二番庭にかけて残存する石積み。暗しん御門の北側巨岩を取り巻くように積まれている。二番庭側の北先端は欠失。平面観はわずかに曲線部を有するもののほぼ直線的。 石積みは正方形に近い切石が比較的目立つ。裏込めには石灰岩の小礫を使用している。 巨岩上面が平坦に加工された箇所があり、岩盤上にも石積みが行われていたことが窺える。
	立面図 第49図1 断面図 第49図4 図版19-上					沖縄戦による火熱で煤けた部分や、赤く変色し、もろくなった箇所がみられる。二番庭の階段がすり付いている。
暗しん御門石積2	平面図 第47図	切石積み (布積み)	擁壁	①4.8m ②— ③1.3m ④79° ⑤N28° W	①13cm~35cm (平均 20cm) ②9cm~52cm (平均 24cm) ③29cm~31cm (平均 30cm)	暗しん御門北側巨岩のほぼ中央部に位置する。下部は巨岩のすき間に小型の切石をはめ込んでいる。巨岩上部は削平され、比較的大型の切石が据えられている。石積みは内側に傾き崩壊寸前のももみられ、状態はあまり良くない。巨岩上の削平状況からすると、石積みは東西方向に延びていたことが窺える。
	立面図 第49図2 断面図 第50図2 図版19-中					本遺構は暗しん御門北石積1と一連の石積み。
浮き道	平面図 第47図 第48図	—	—	①緑石の残存 南緑石約8m 北緑石約1.5km ②98cm ③— ④— ⑤N36° W	前庭側 ①12cm~18cm (平均 15cm) ②17cm~27cm (平均 21cm) 暗しん御門側 ①10cm~14cm (平均 12cm) ②19cm~43cm (平均 31cm)	前庭から暗しん御門を通り、二番庭階段まで敷設された道。発掘調査では前庭側の起点から暗しん御門の手前まで断続的に出土した。暗しん御門内部は戦時中取り外されたもよう。 浮き道は切石を2列平行に並べ緑石とし、内部に黄褐色の石灰岩粉砕土を充填している。緑石は長方形を基本としているが、起点側(前庭側)については正方形に近く、加工も若干粗雑。起点の緑石は床面として削平された岩盤にすり付いている。浮き道の高さ(外側との比高)は10cm前後。

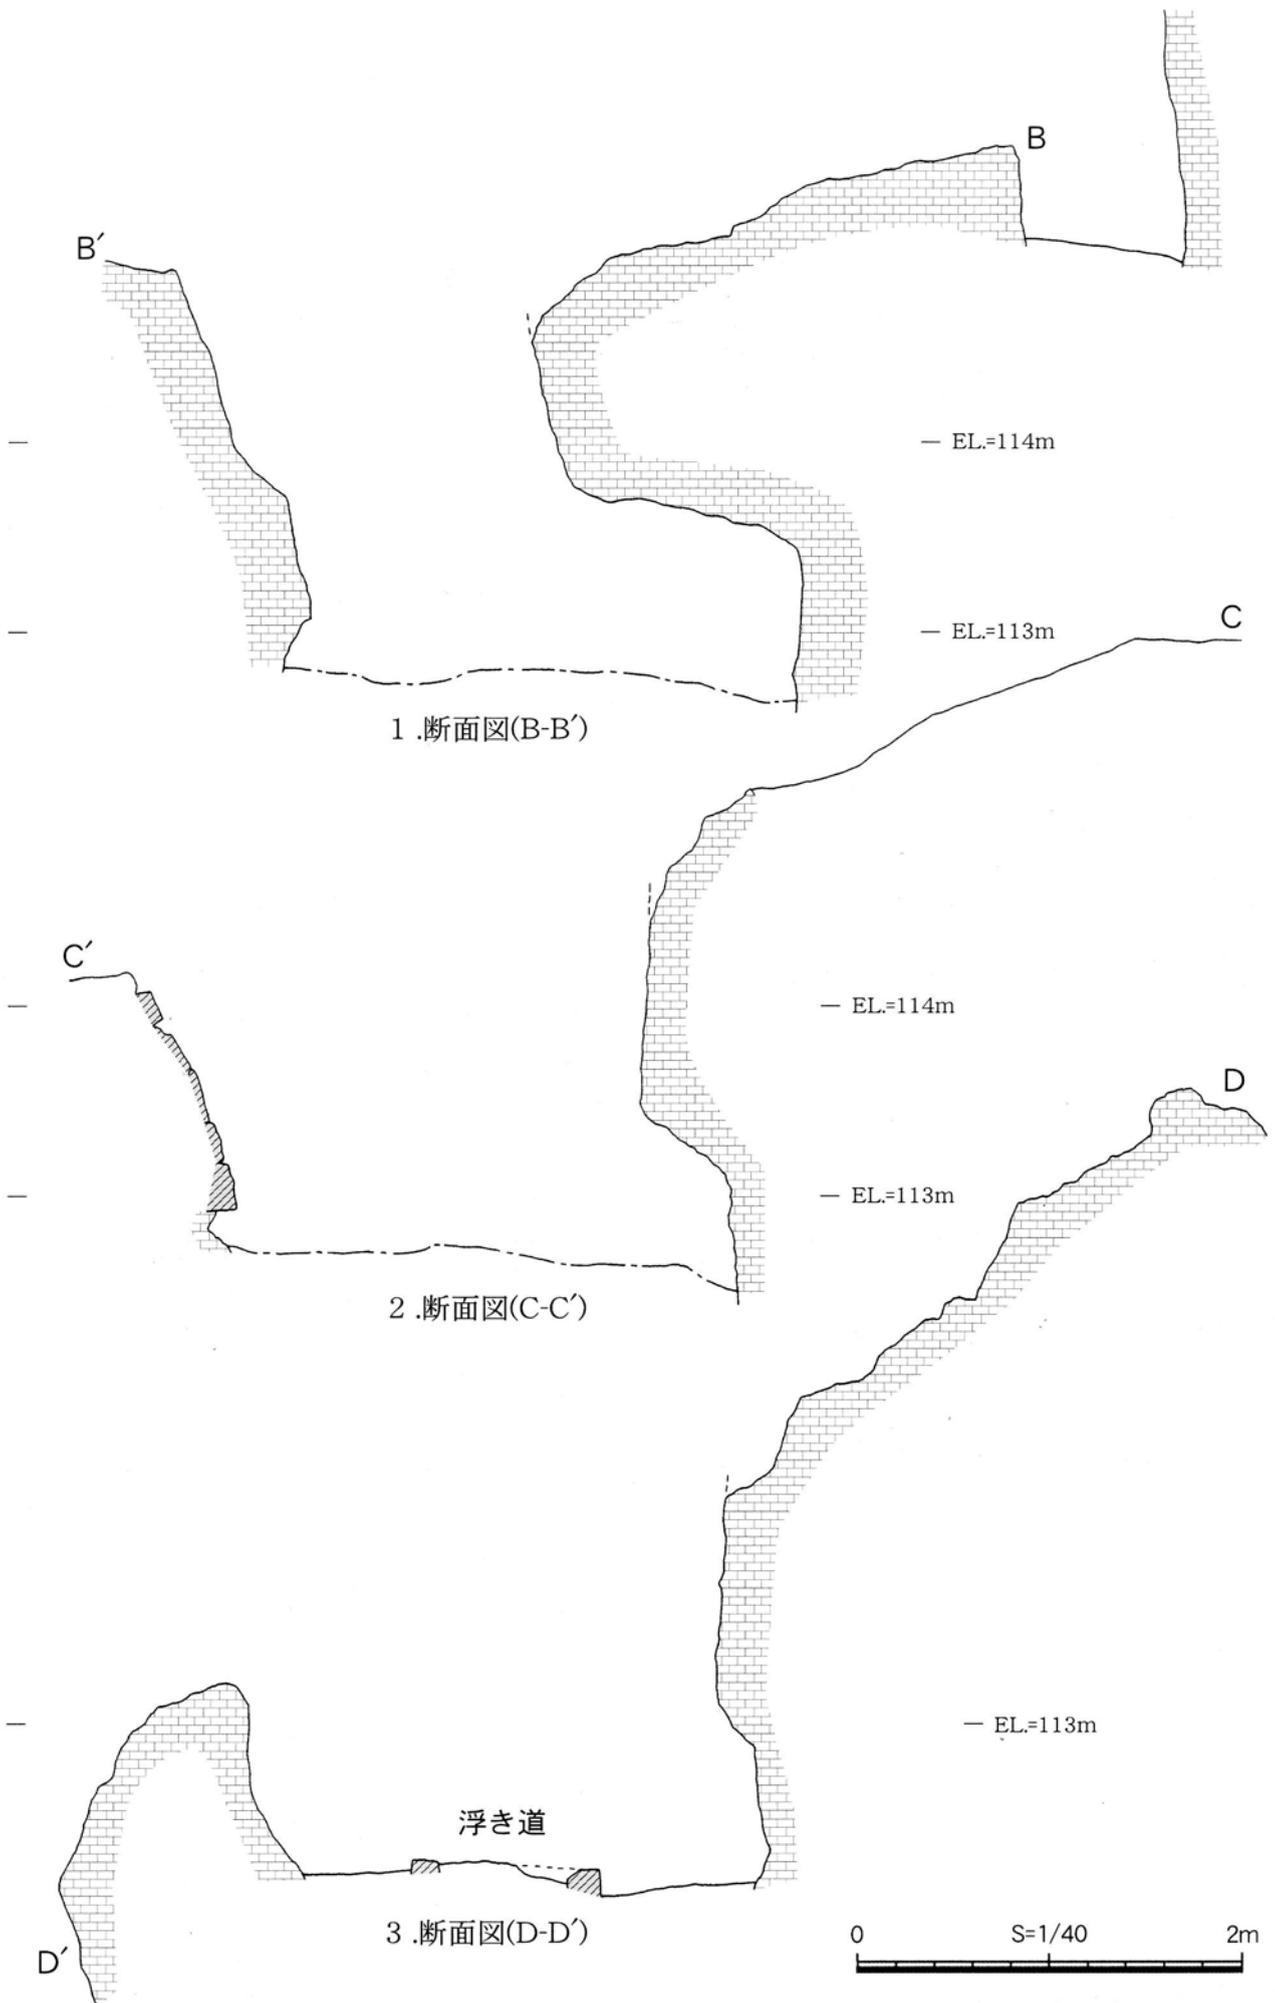
第50図 暗しん御門石積及び浮き道

断面図 第50図3 図版18-左下 図版19-下					浮き道は戦中に構築された石積み(戦中石積3)によって断ち切られ、暗しん御門内部には残存しない。

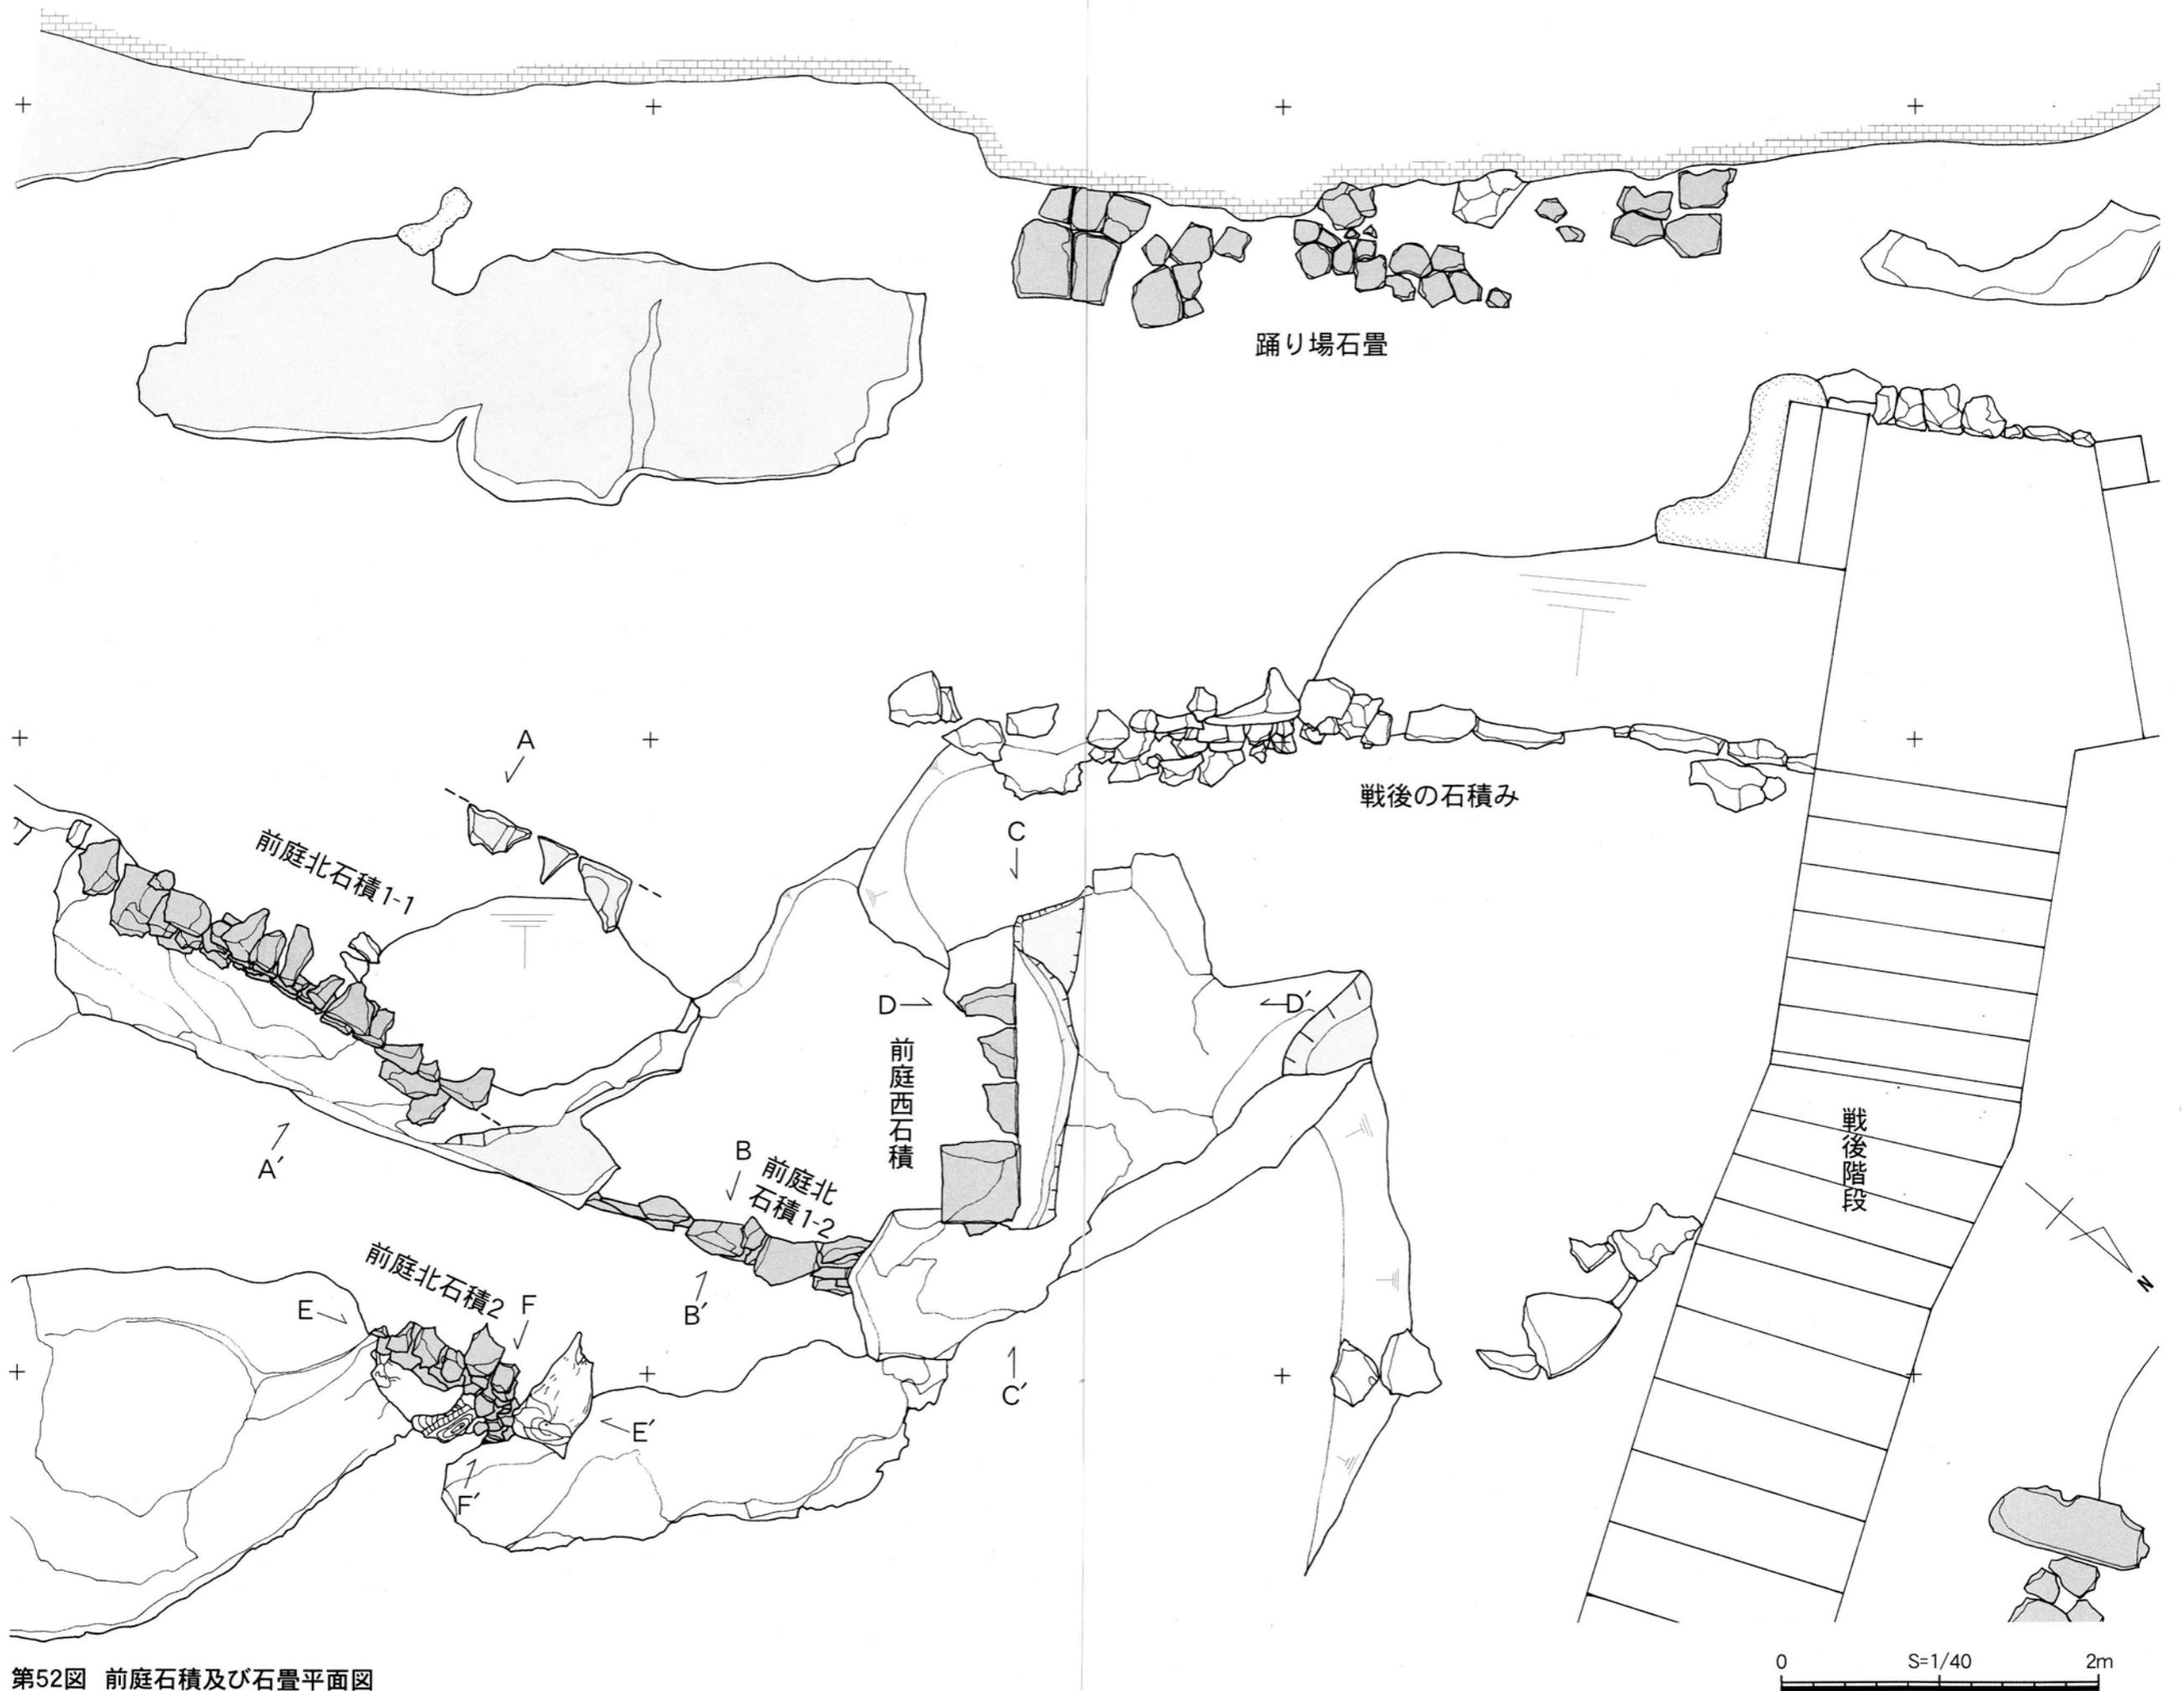
第52図 前庭石積及び石畳平面図

遺構名称	挿図番号 写真番号	技法	構造 (擁壁) (石簷) (その他)	①残存長 ②厚さ(幅) ③残存高(最大) ④勾配 ⑤軸方向	石のサイズ ①たて ②よこ ③控え	特徴・残存状況等 (性格・形状・工法・根拵え・裏込め等)
						他遺構との関係・その他
前庭北石積2	平面図 第52図	粗加工石積み	擁壁	①90cm ②- ③1.2m ④73° ⑤N15° w	①8cm~19cm (平均 13cm) ②7cm~28cm (平均 17cm) ③16cm~31cm (平均 20cm)	巨岩の隙間に積まれた石積み。前庭北石積1と何らかの関連性があると思われるが詳細は不明。 粗加工で小型の石を積み上げている。石積み面の約1/2は木根に被われて見えない。
	立面図 第54図5 断面図 第54図6 図版20-上・中 図版21-中					前庭北石積1から北へ約1.4mの位置にあり、同石積みとほぼ平行関係。
踊り場石畳	平面図 第52図	-	石畳	①4.5m ②1m前後 ③- ④- ⑤-	①10cm~49cm (平均 21cm) ②12cm~35cm (平均 22cm) ③-	踊り場に敷設された石畳の残存遺構。南側の岩盤沿いにわずかに残っている。敷石は四角形~多角形と一定しない。個別の大きさは20cm前後が主。東端(暗しん御門側)のものは大型四角形(約50cm)で、隣接する敷石と南北方向の目地で5cm前後の段差を設けている。
	図版22-上					古写真との照合の結果、本遺構は踊り場の石畳の可能性が高い。
参道B及び擁壁	平面図 第55図1 立面図 第56図1 断面図 第55図2 第56図2・3 図版22-中・下	切石積み (主に布積み)	擁壁	①12.8m ②- ③2.1m ④72° ⑤ほぼ東西方向 (平面観曲線)	①14cm~52cm (平均 30cm) ②12cm ~107cm (平均 39cm) ③-	前庭から北東側へ下る参道の擁壁。西端は岩盤にすり付けている。平面観は曲線的で「~」を伸ばしたような形状。 積み石は基本的に方形だが、中には五角形の石も見受けられる。石の大きさも一定せず、極端に大型もある。状況の良い箇所では6~7段残存するが、天端まで残る部分はない。 石積み上面は石敷きの参道だが、石段を含む長さ約1.7m、幅1.2mだけが残る。本来の幅員などは不明。現存部をみると、石柱状の切石を横位に据えて階段をつくり、次の段との間は石敷きを行っている。階段間の長さは少なくとも1.2m以上と推察される。石敷きの勾配は19°。

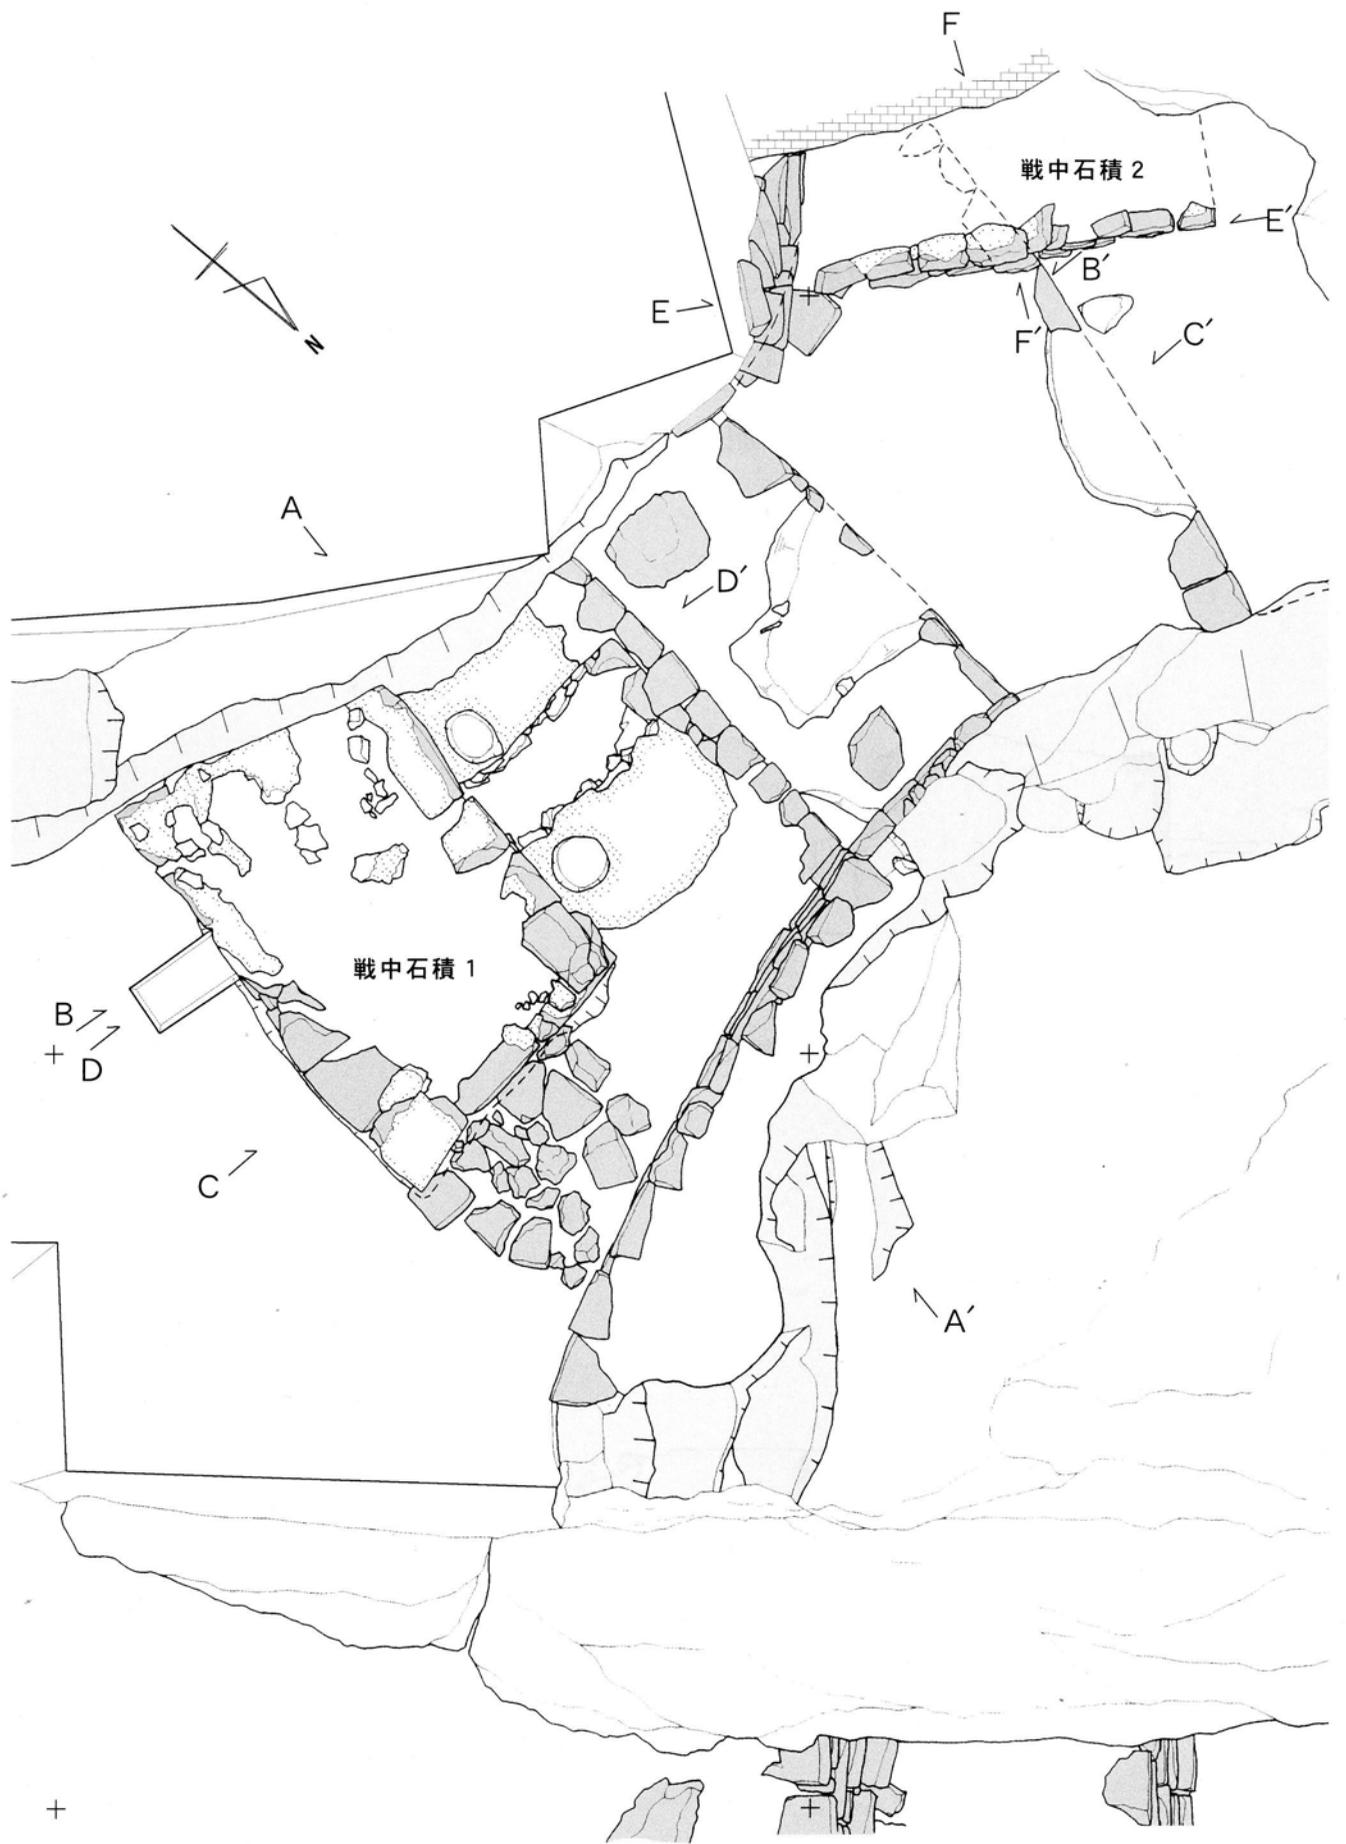
第58図 戦中石積1・2平面図

遺構名称	挿図番号 写真番号	技法	構造 (擁壁) (石牆) (その他)	①残存長 ②厚さ(幅) ③残存高(最大) ④勾配 ⑤軸方向	石のサイズ ①たて ②よこ ③控え	特徴・残存状況等 (性格・形状・工法・根拵え・裏込め等)
						他遺構との関係・その他
戦中石積1	平面図 第58図	切石積み	石牆	①2.5m ②1.6m ③70cm ④ほぼ垂直 ⑤N12° E	①26cm~34cm (平均 29cm) ②36cm~61cm (平均 45cm) ③-	二番庭入口(階段を登り切ったすぐ)に構築された石積み。平面観はほぼ長方形で、本来はもっと高く、衝立状の石壁だったことが推察される。石積みの南側は岩盤にすり付け、北側には70cm~1mの通路を設けている。石積みには大型切石が使用され堅固。セメントも使用されている。 基礎造成は床面を10cmほど掘削したあとに切石を据えている。 石積みの内側にはセメントが敷かれ、石積みに隣接して二個の柱穴がある(直径30cm前後、深さ50cm前後)。石積みに付随して電柱サイズの柱が立っていたことが窺えるが、機能は判然としない。柱は石積み構築のあとに立てられている。まず、床面を60cm前後の深さで階段ざわまで掘削し(セメント敷きの範囲)、柱を固定しながら5~20cmの礫を中込として詰めている。柱穴内の側面は礫とセメントが混在。
	立面図 第59図1 断面図 第59図2・3 第60図1 図版23					石積みの内側(セメント敷きの部分)をトレンチ調査したところ、柱を立てる際の造成層(中込)から昭和16年、17年の日本銭貨が2点出土。
戦中石積2	平面図 第58図	粗加工石積み	不明	①2.2m ②70cm~1m ③40cm ④ほぼ垂直 ⑤N49° W	①10cm~30cm (平均 16cm) ②18cm~43cm (平均 27cm) ③-	暗しん御門のつき当たり南側の石積み。石積みの面は北東向きで、南側岩盤を背にしている。掘削を伴う基礎造成はなく、床面から積み上げている。性格や機能等は不明。
	立面図 第60図2 断面図 第60図3 図版23					二番庭階段一段目の上位に構築されており、西側は二番庭南にすり付けている。
