浦添ようどれⅠ

石積遺構編

—史跡浦添城跡復元整備事業に伴う発掘調査報告—

浦添市教育委員会

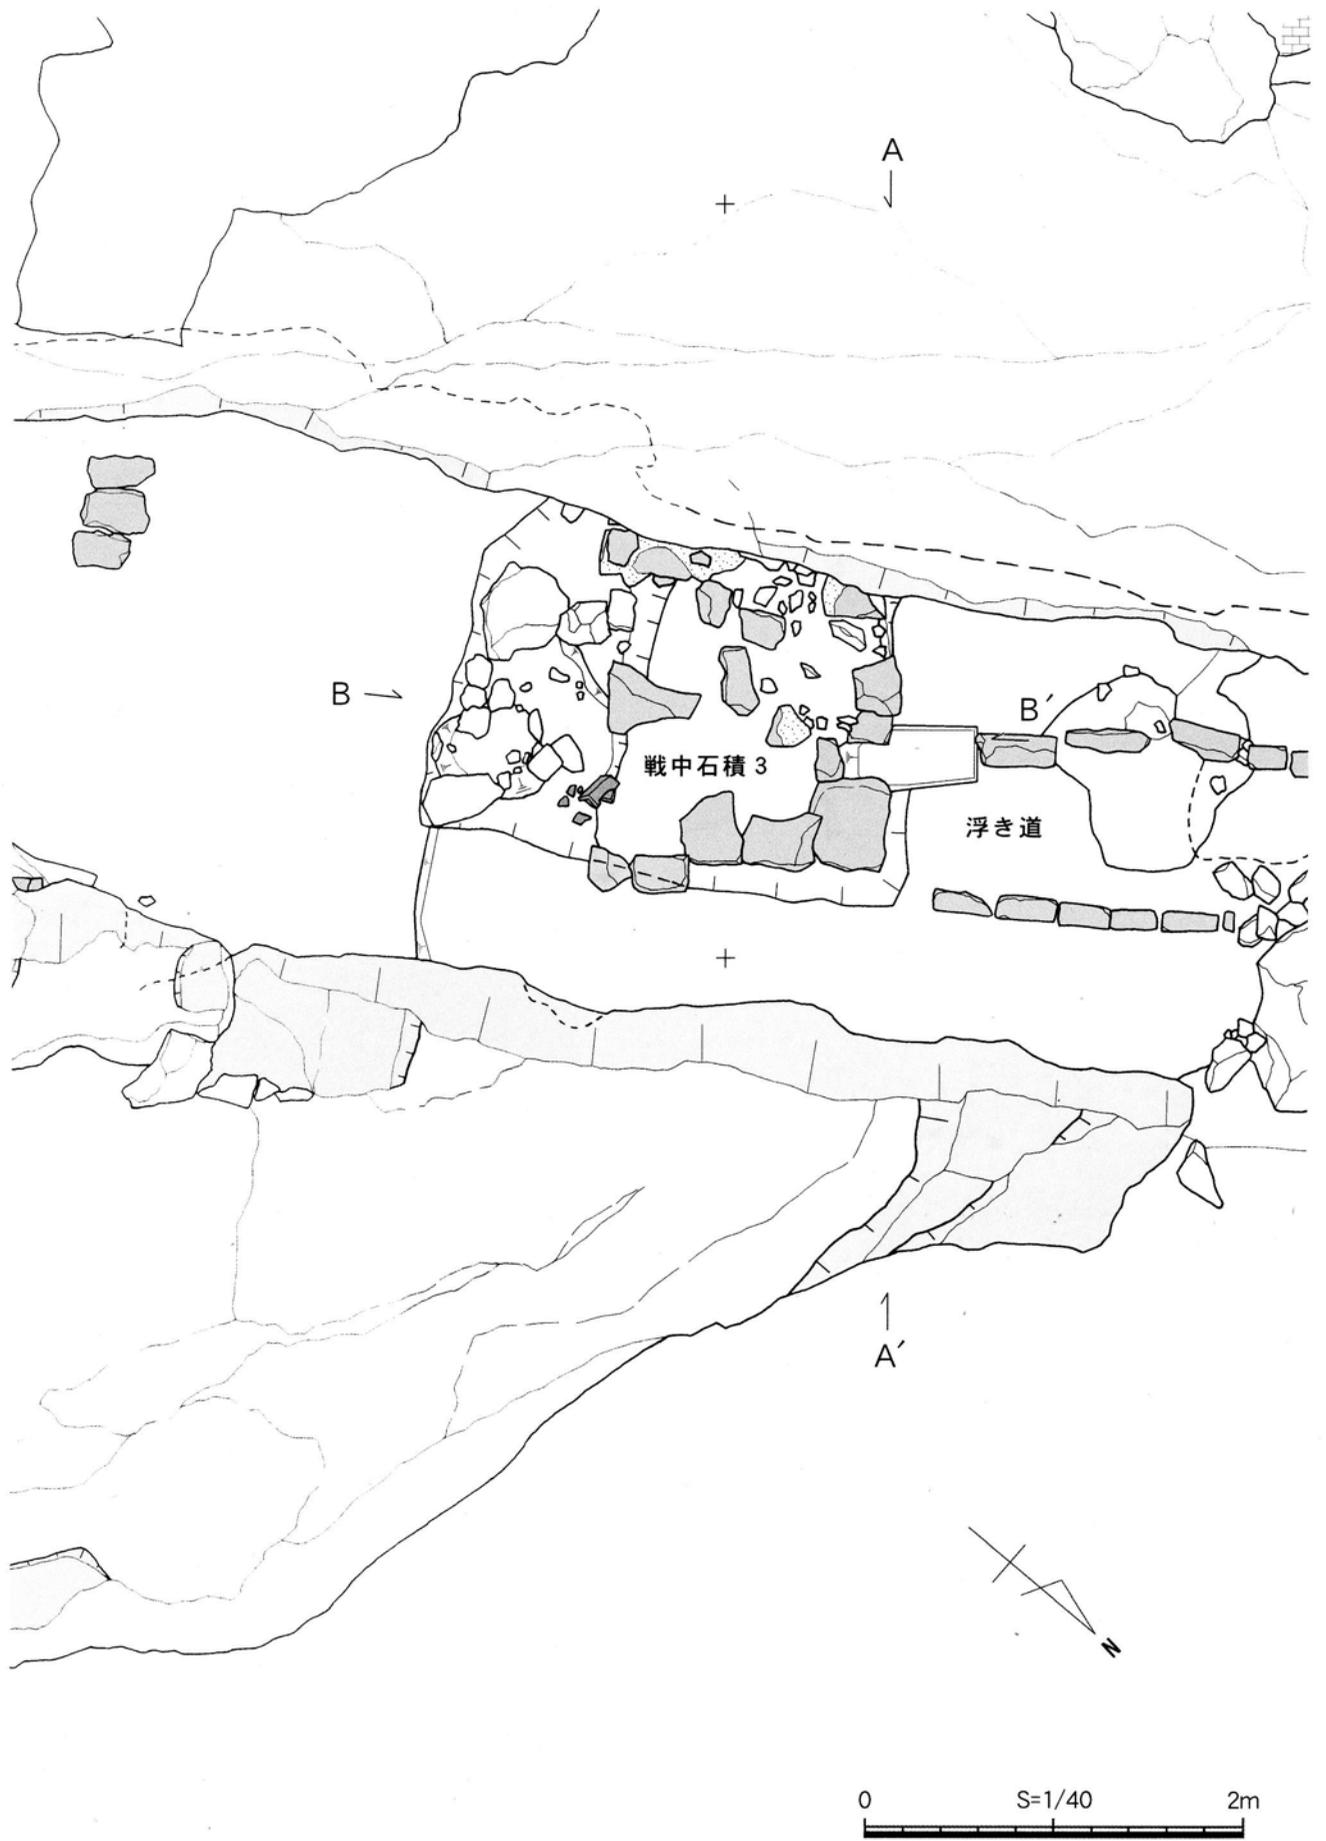
第61図 戦中石積 3 平面図

戦中石積3	平面図 第61図	切石積み	石牆	①1.7m ②1.4m ③50cm ④ほぼ垂直 ⑤N54° E	①20cm~44cm (平均 32cm) ②27cm~38cm (平均 32cm) ③-	暗しん御門の入口に構築された石積み。南側岩盤と北側岩盤との間に、入口を塞ぐようにある。石積みの南側は岩盤にすり付け、北側は戦中石積1と同じように巨岩との間に、約70cmの通路を設けている。石積みは主に四角形の切石が使われ、目地や岩盤との隙間など、随所にセメントが使用されている。 基礎造成は床面を10cmほど掘削したあと根石を据えている。 石積みの内側床面に、直径60~90cmほどの土坑があり、その内部から炭とともに円柱状の型の付いたセメント片が出土した。直径20~30cmの柱が立っていたようで、戦中石積1と同じ構造だったことがうかがえた。
	立面図 第62図1 断面図 第62図2 図版23					石積みの構築によって、前庭側から延びてくる浮き道が断ち切られている。

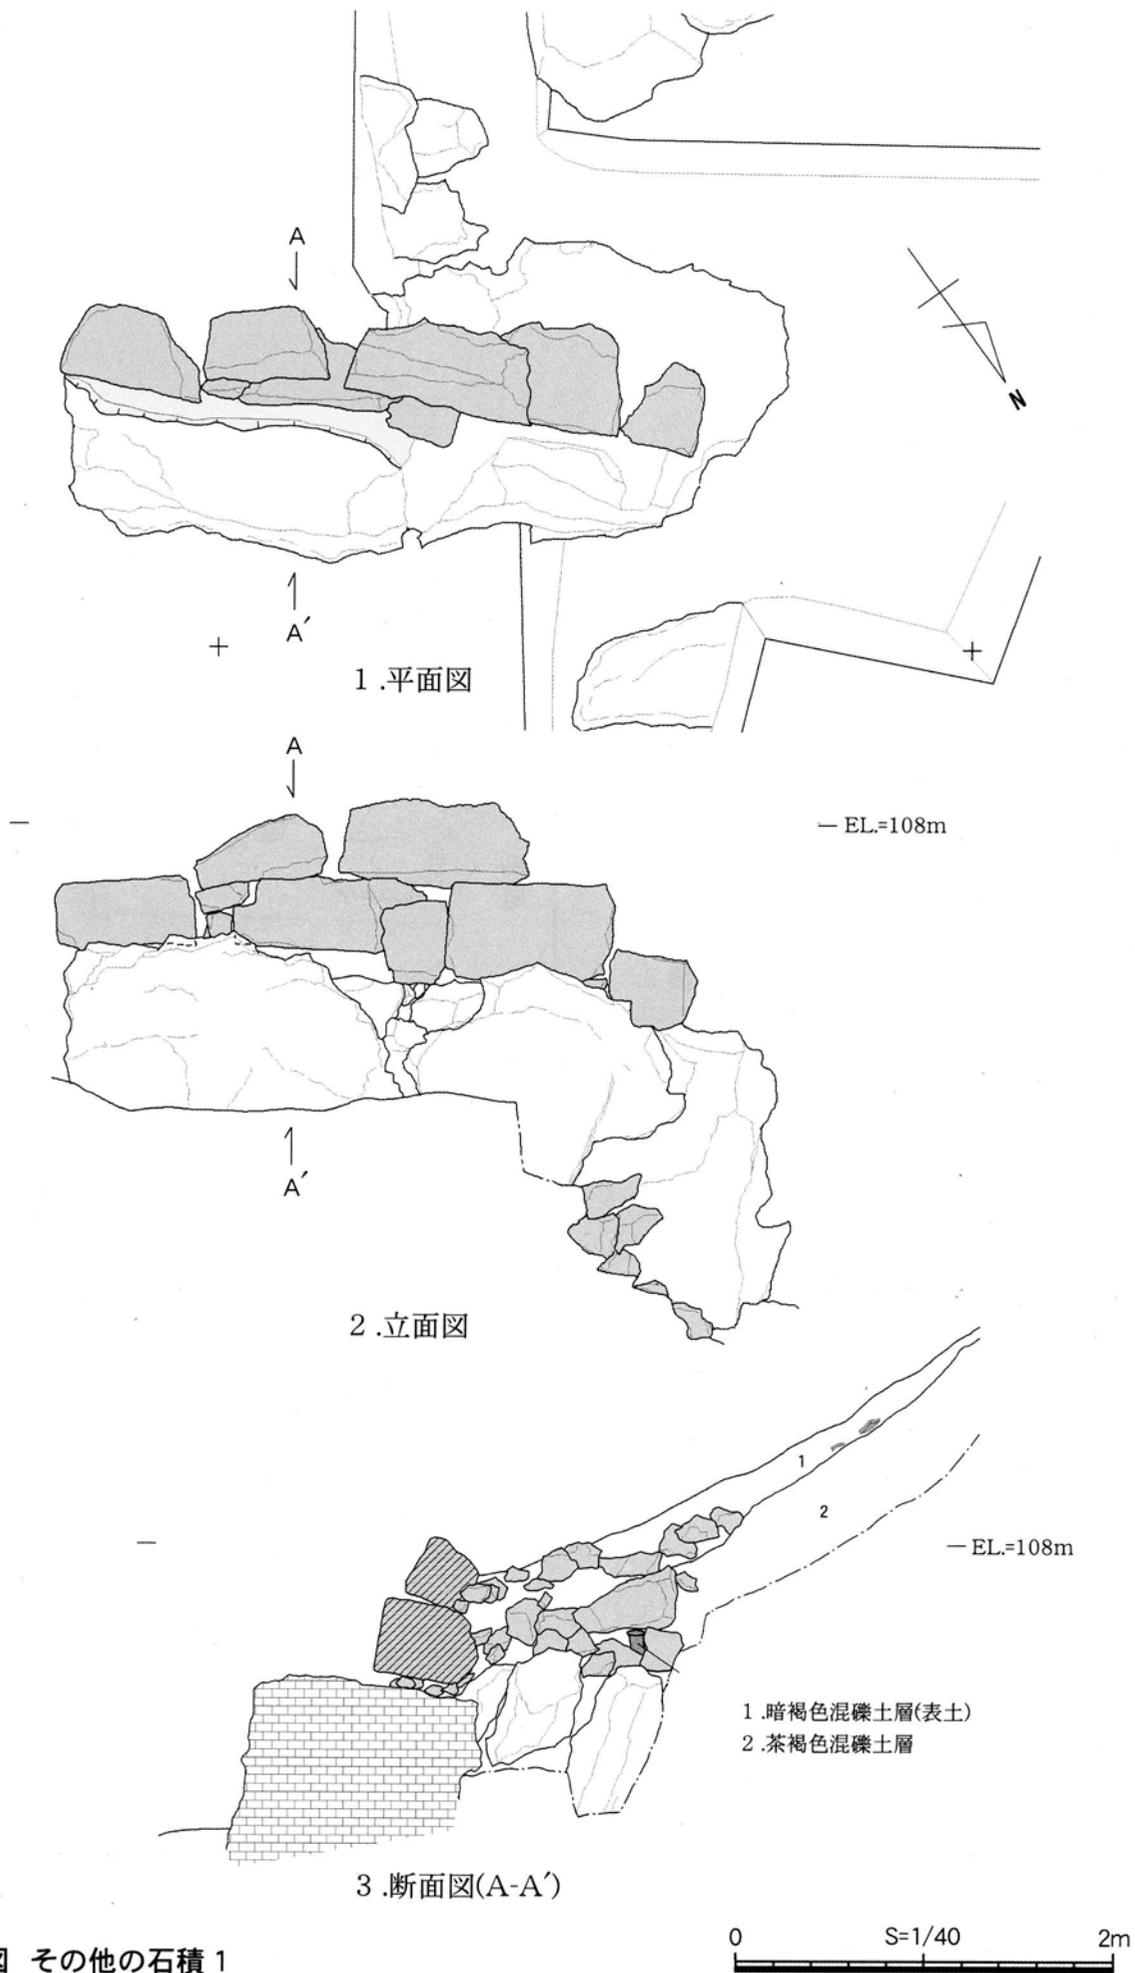
第65図 その他の石積 1

遺構名称	挿図番号 写真番号	技法	構造 (擁壁) (石牆) (石牆)	①残存長 ②厚さ(幅) ③残存高(最大) ④勾配 ⑤軸方向	石のサイズ ①たて ②よこ ③控え	特徴・残存状況等 (性格・形状・工法・根拵え・裏込め等)
						他遺構との関係・その他
その他の石積1	平面図 第65図1 立面図 第65図2 断面図 第65図3 図版7-上 図版24-上・中	切石積み (布積み)	擁壁?	①3.4m ②- ③90cm ④- ⑤N48° W	①20cm~50cm (平均 38cm) ②20cm ~100cm (平均 67cm) ③34cm~58cm (平均 44cm)	外周北擁壁1・2間の崩壊部直下に位置する。長さ4mほどの巨岩の上面を平坦に整え、さらに溝状に浅く窪ませて切石をのせている。大型切石6個の2段残存。巨岩下部の凹みには、20~30cmほどの自然礫を岩の面に合わせて詰めている。 本石積みについては、外周北擁壁の一部が、後背上部(崩壊部)から巨岩諸共徐々にすべり落ちたものと考えていたが、一方では4mほども落差のある場所から滑り落ちたにもかかわらず、石積みが崩壊せずに残っていることが疑問としてあった。 のちの土層断面調査の結果、石積みの裏側から近年のガラスびんが出土したことや、巨岩下部へ石詰めなどが行われていることなどが判明し、近年構築の可能性も出てきた。性格や機能等については未だ判然としない。
その他の石積2	平面図 第66図1 断面図 第66図2	切石積み (布積み)	?	①80cm ②- ③29cm ④- ⑤-	①- ②22cm~26cm (平均 25cm) ③26cm~30cm (平均 28cm)	切石が南西-北東方向に2段残る。石積みがずれているため、軸は正確に求められない。面は南東(一番庭側)に向いている。南西端は岩盤にすり付いている。一番庭西石積に関連するものと思われるが判然としない。
その他の石積3	平面図 第67図 立面図 第68図1 断面図 第68図2 図版24-下	粗加工石積み	?	①5.0m ②- ③30cm ④- ⑤N47° W	①12cm~36cm (平均 21cm) ②20cm~58cm (平均 31cm) ③29cm~45cm (平均 39cm)	前庭石積の東方(U4~V4区)に位置する。巨岩上部の混礫土(造成土と考えられる)の上に石列状に残る。 南西-北東方向の軸を有し、南西側から北東側へ次第に下っている。石は粗加工で野面に近い。北側は混礫土の斜面。 周辺のどの遺構にも関連性が見いだせず、性格は不明。

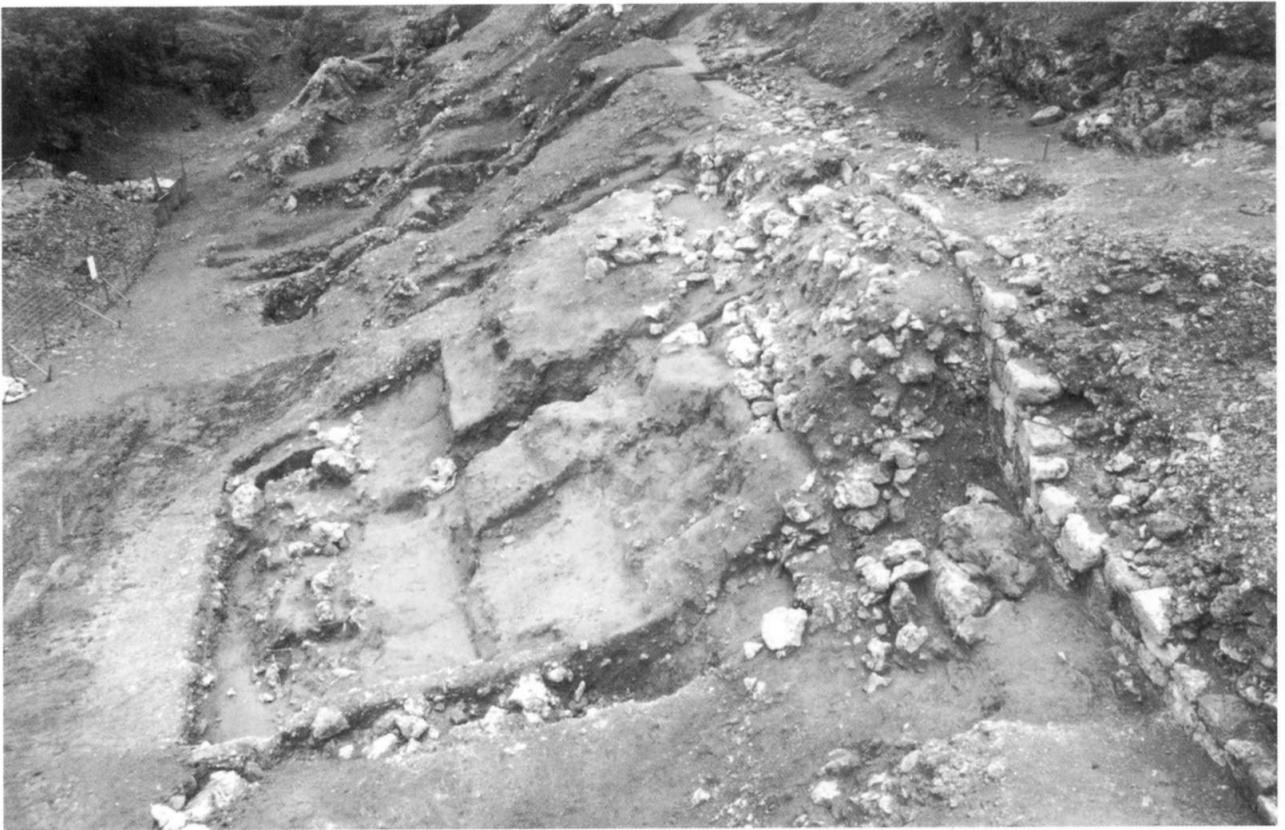
▲ 一番庭北石積3（右）、北擁壁根石と裏込め（中央）、外周北擁壁の根拵え（左）

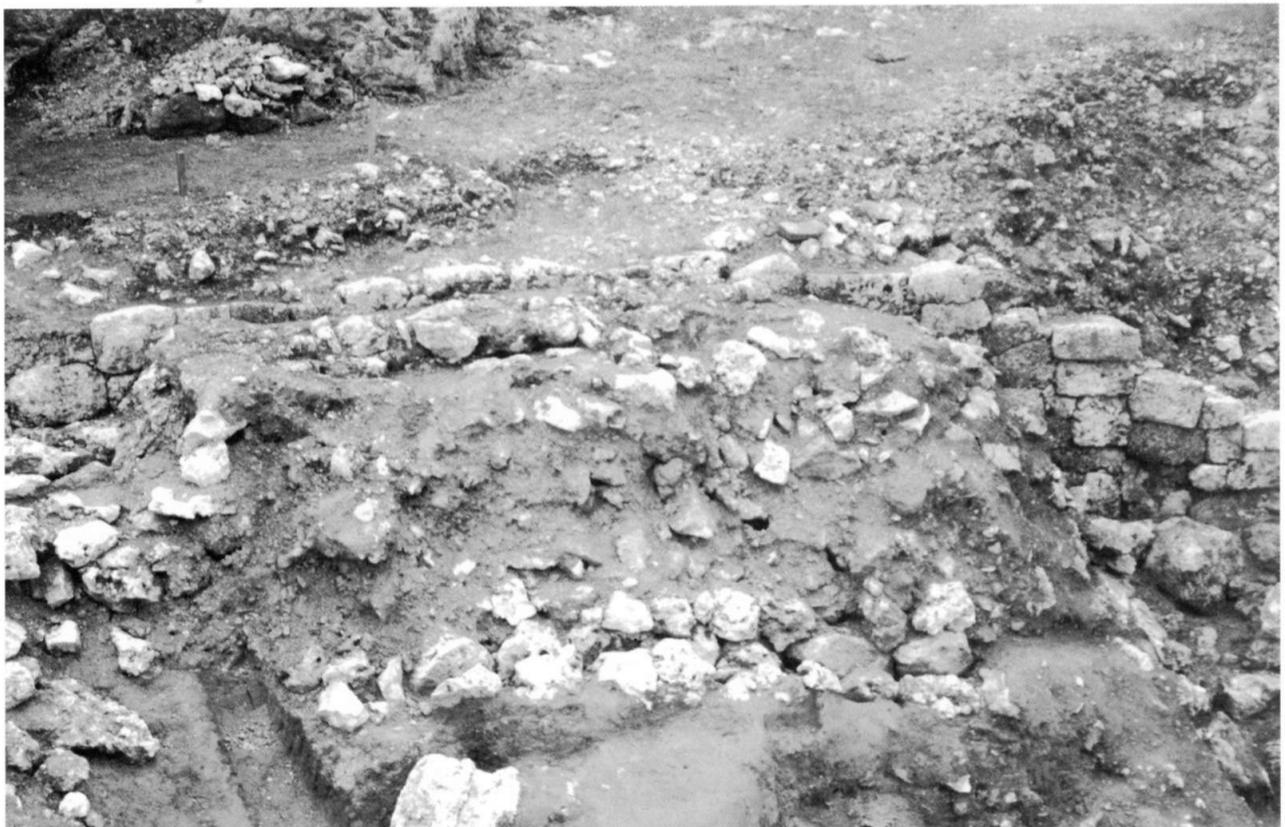
▲ 一番庭北擁壁根石と裏込め近景（後方は一番庭北石積3）

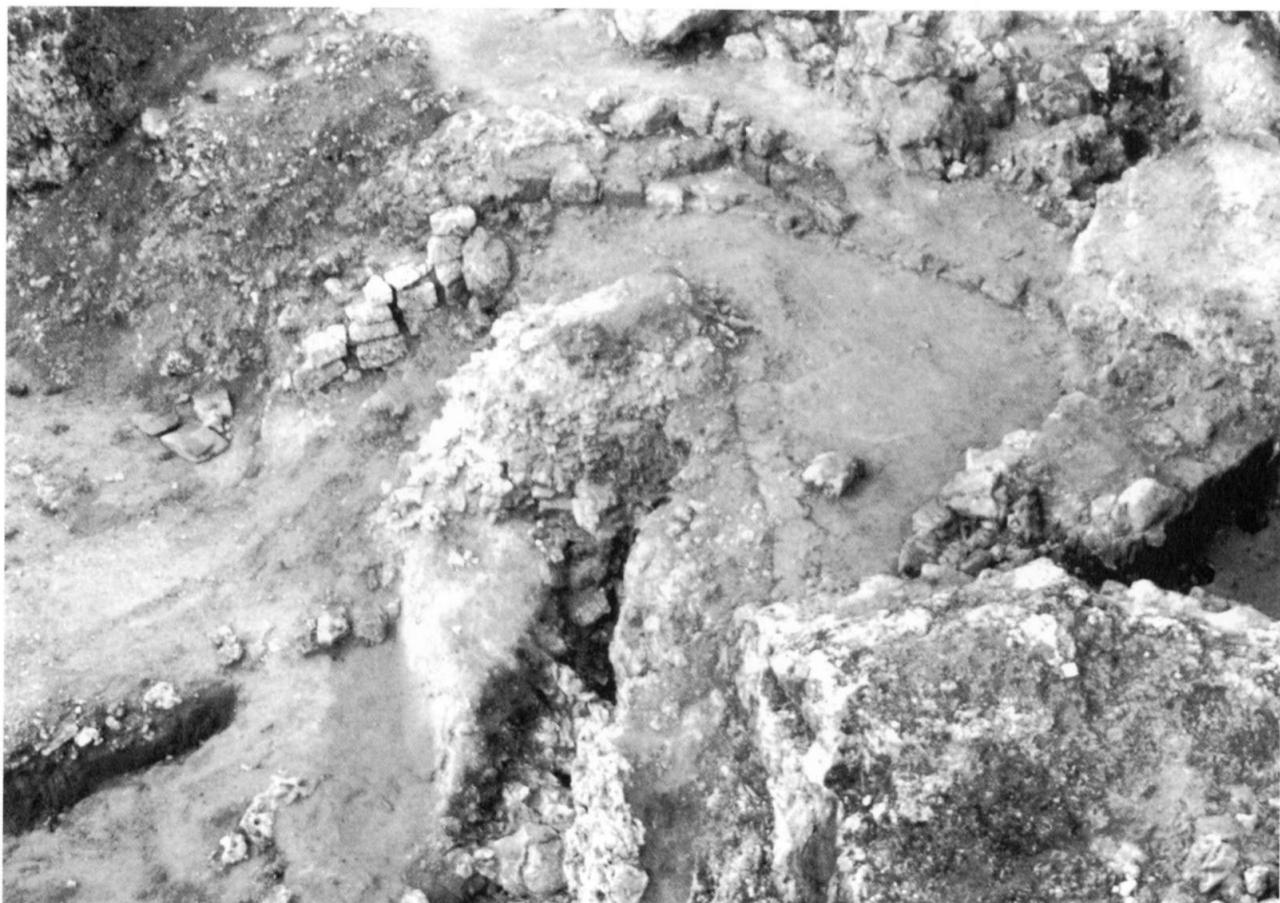
▲ 二番庭周辺（瓦溜まり拡張調査前）
写真上方の石積みが一番庭西擁壁、中央が瓦溜まり、右は戦中石積

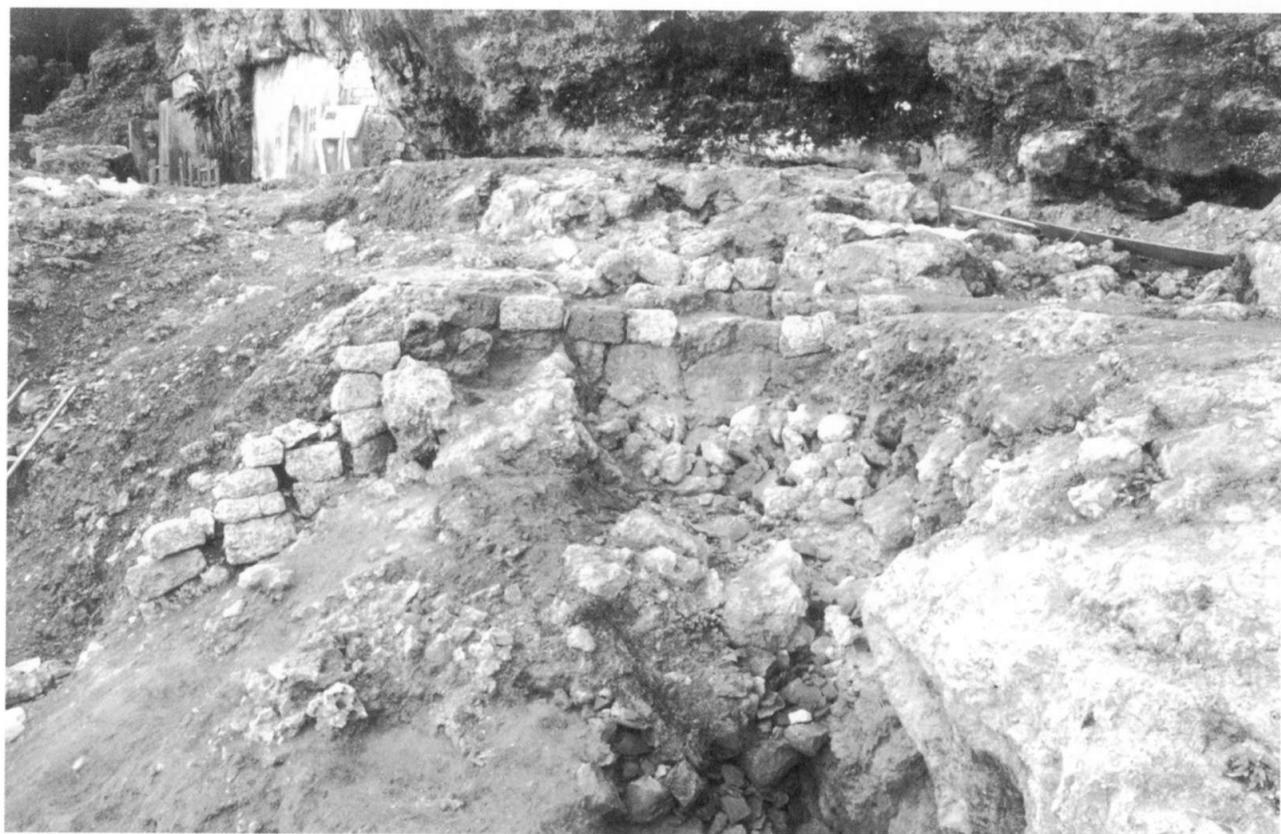
▲ 一番庭西擁壁と瓦溜まり
擁壁は瓦溜まりを埋めた二番庭造成層（石灰岩礫層）の上に構築されている

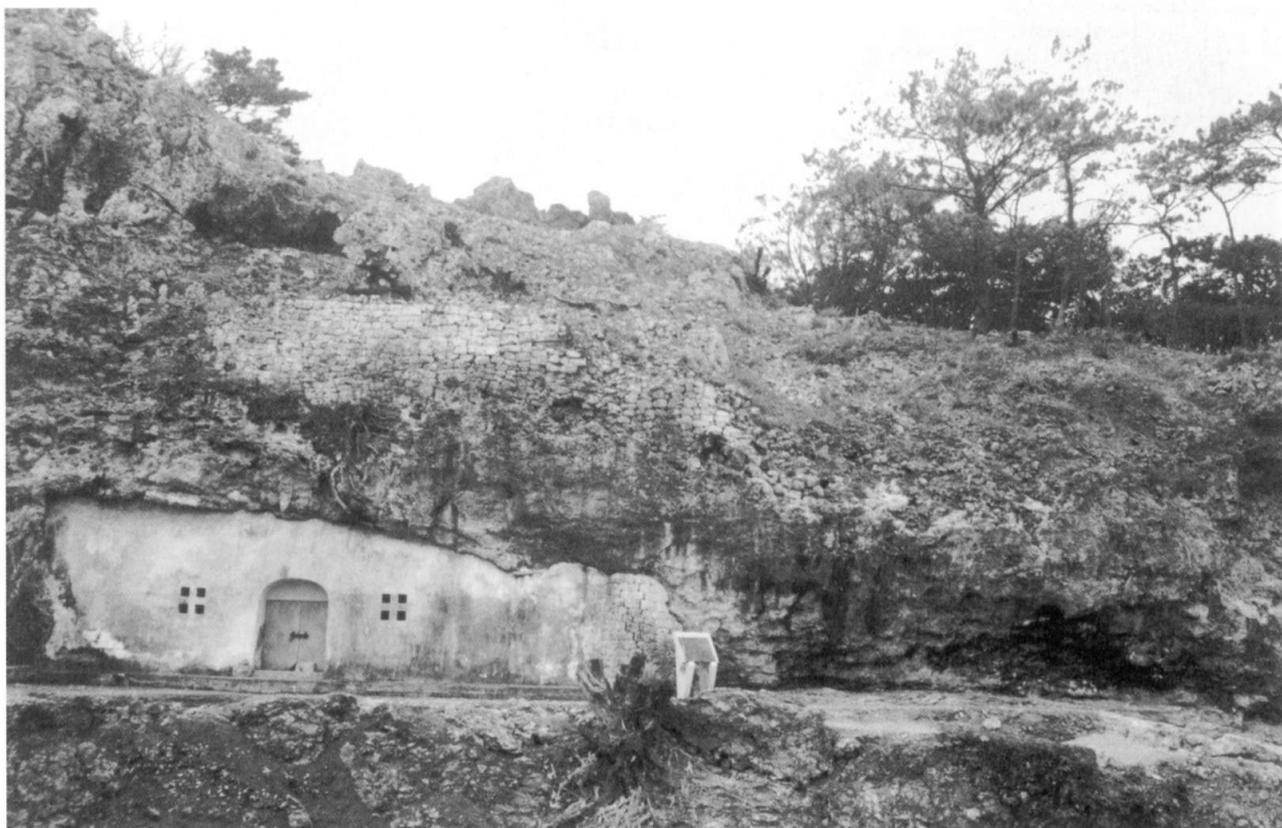
英祖王陵上に積まれた南石積は、岩盤ごと大きく崩壊した部分もあるが、本来積まれていたと考えられる範囲の約2割弱が残存していた。そのうちの幅約5mにわたって天端まで残っており、石積みの高さ、技法などを知る上で他の遺構に比較して情報量は多かった。この南石積のさらに南側上部にも、これに平行する石積遺構（外周南擁壁）が新たに確認され、英祖王陵上の石積みが二段構造であることも判明した。

▲ 一番庭南石積（英祖王陵上）
