うら そえ じょう あと
浦 添 城 跡

発掘調査現場見学会

2016(平成28)年2月14日(日)

浦添市教育委員会

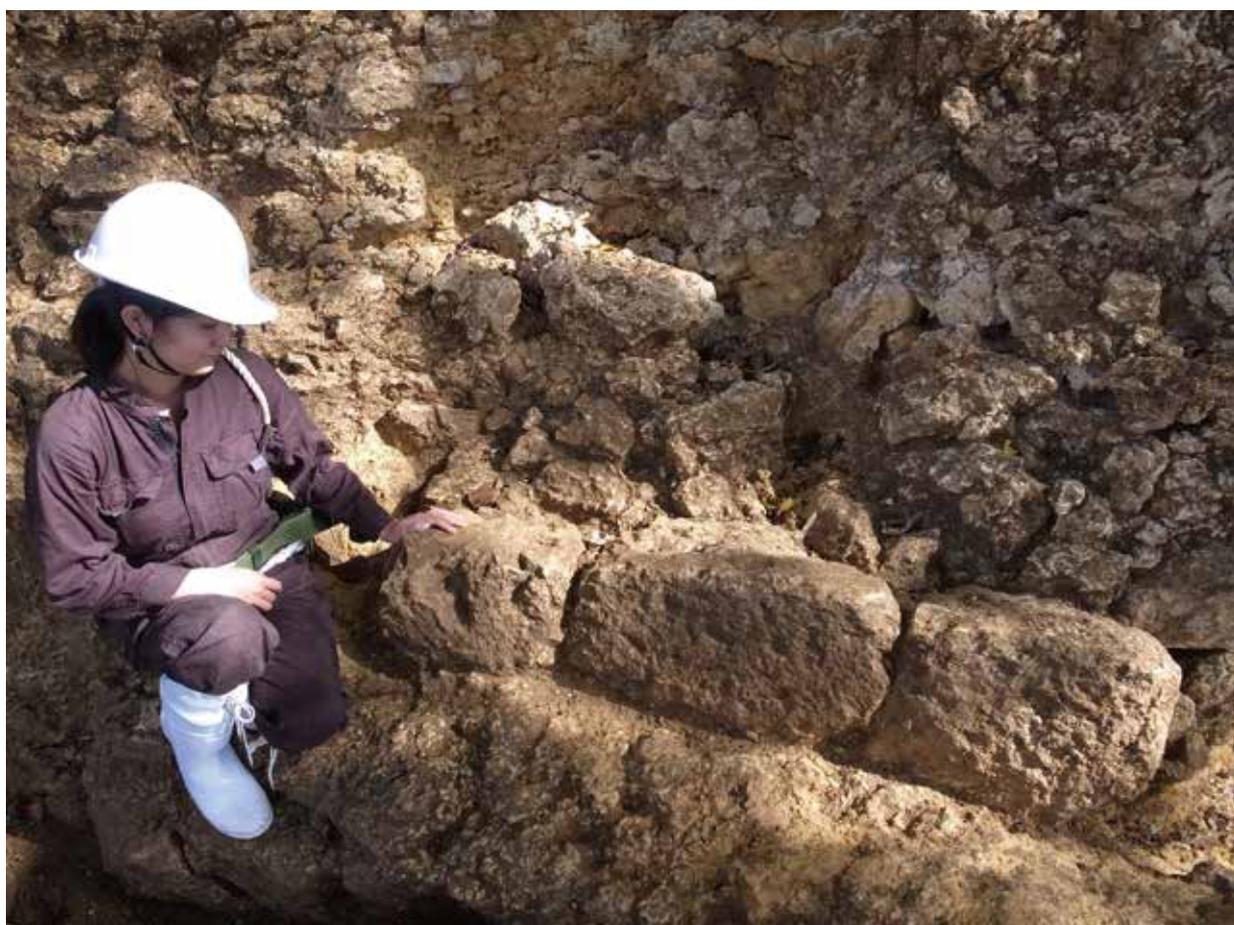
発掘調査で新たにみつかった城壁の切石

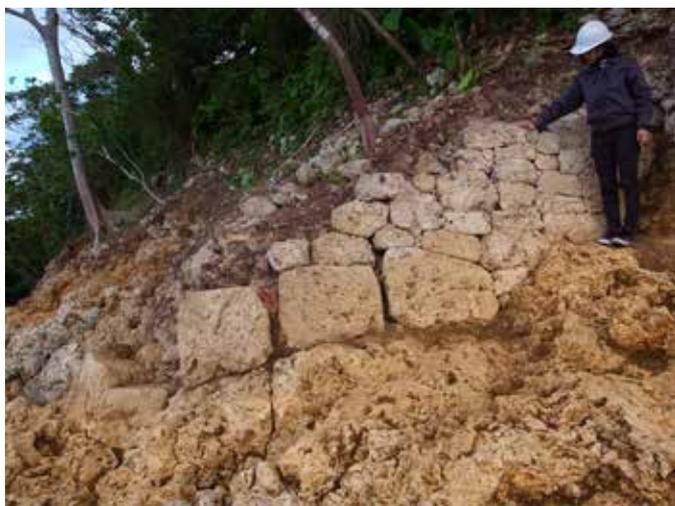
14世紀から15世紀初め頃に造られた城壁を確認しました。城壁は岩盤の上に構築されており、確認した城壁の長さは欠損部^{けつそんぶ}も含めて23mを測ります。残存する石積は最大7段を数え、縦目地^{たてめじ}*が通るといふ特徴から平成19年度に復元整備を行った城壁につながると考えられます。

◀ 平成26年度調査で見つかった城壁

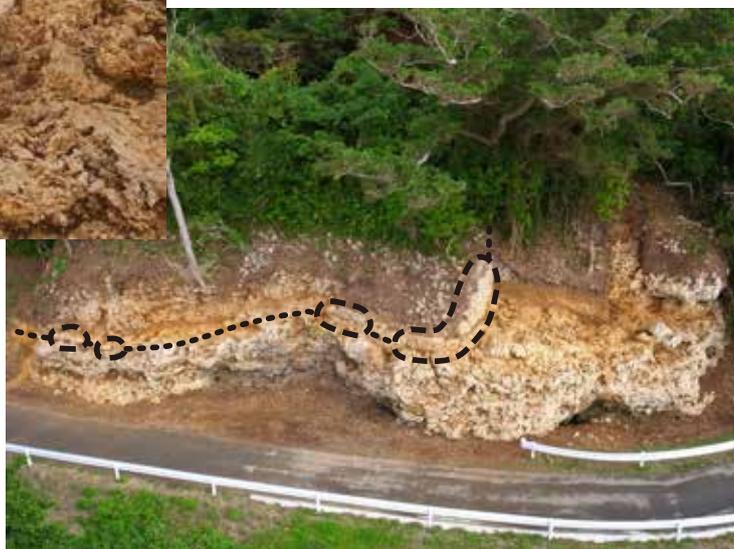
▶ 平成26年度調査地区を上から撮影したもの

困った部分は残存石積で、点線は城壁の想定ライン。

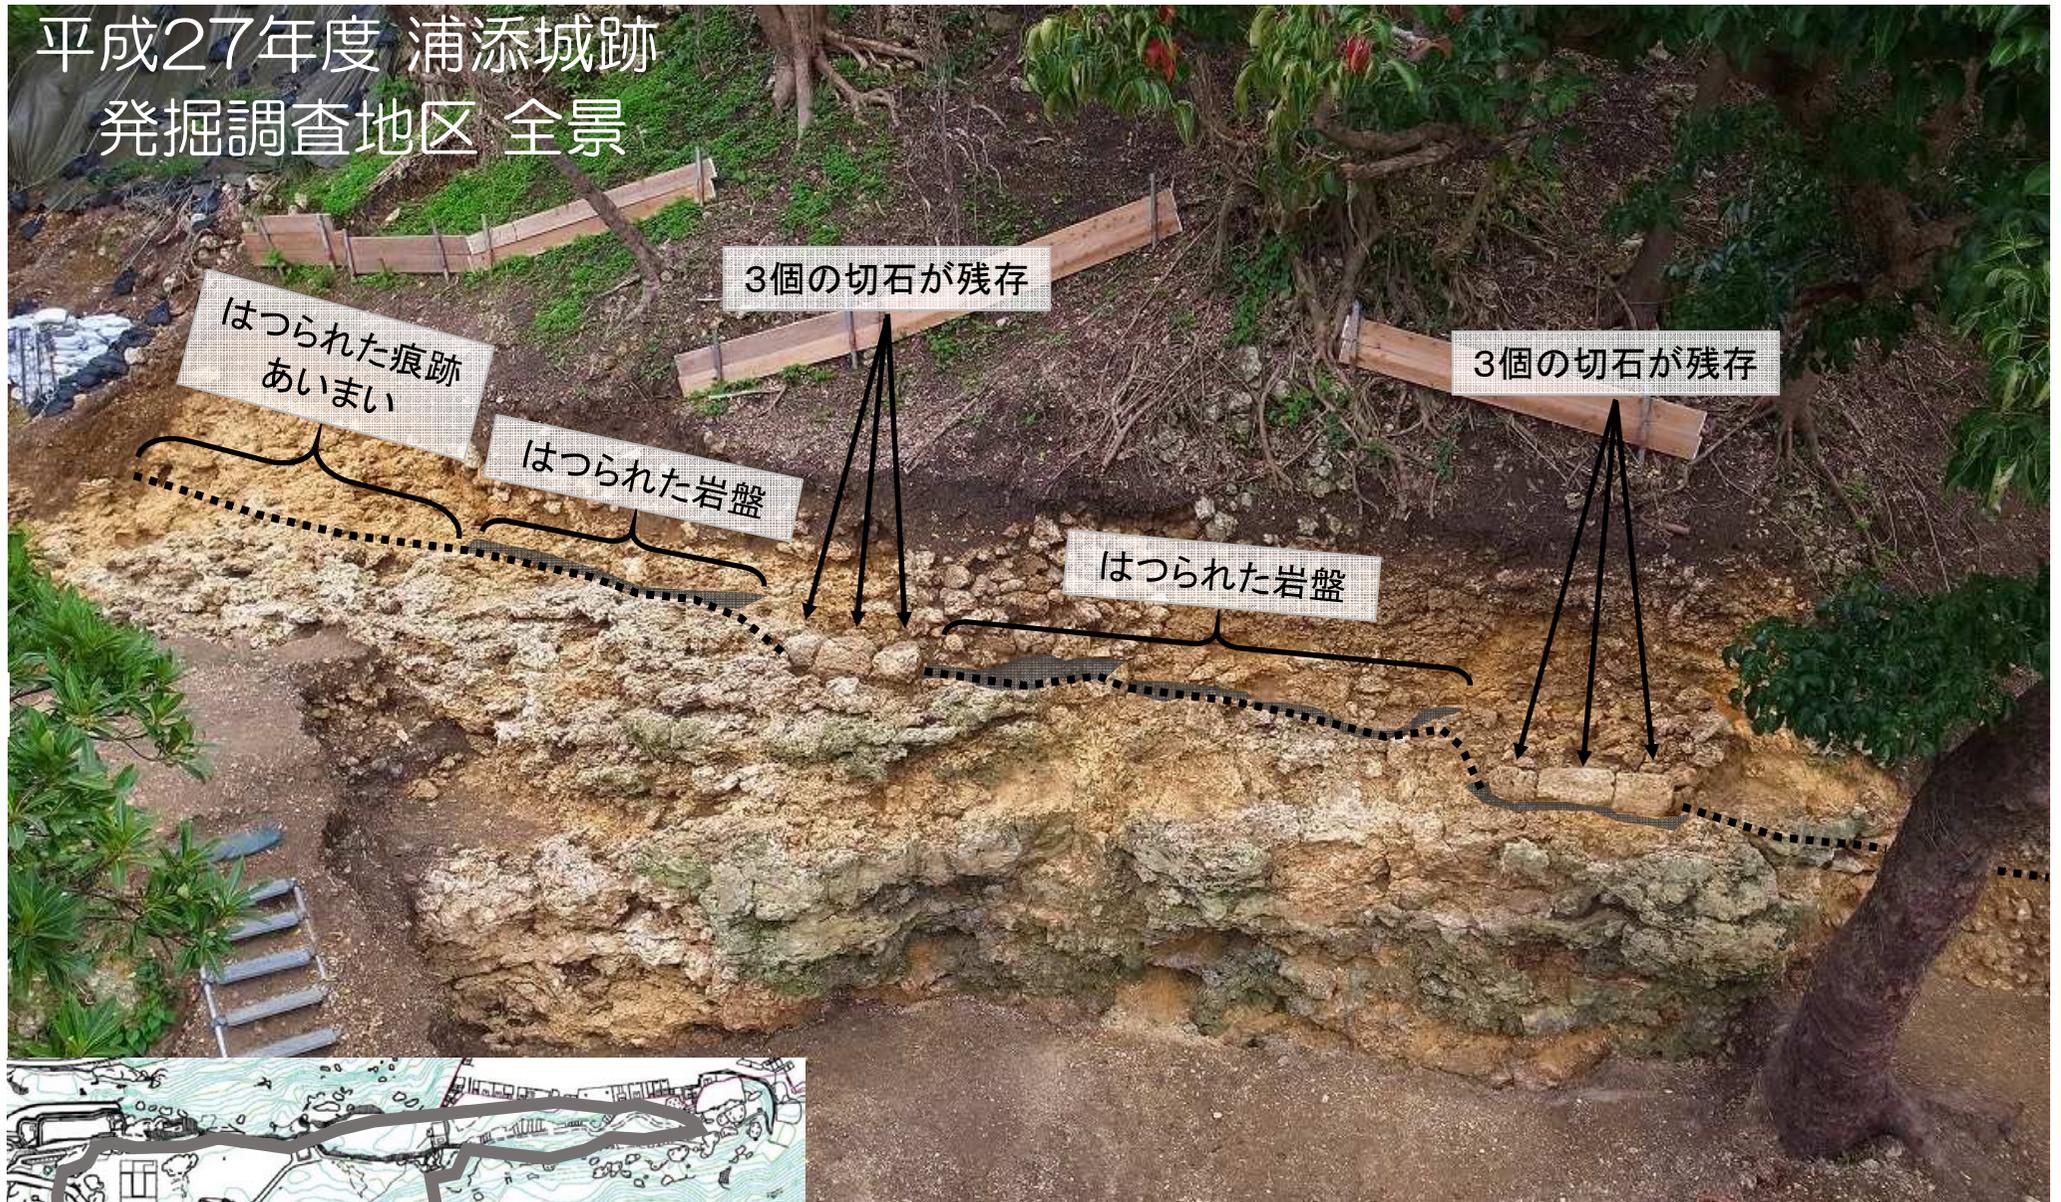
平成27年度 浦添城跡 発掘調査地区 全景

3個の切石が残存

はつられた痕跡
あいまい

はつられた岩盤

確認した切石は全部で6個を数え、調査区南端の岩盤上に3個、4.5mほど間をおいた北側に3個を確認しています。切石はいずれも琉球石灰岩を横長の長方形に加工したもので、ここに積まれた城壁が布積みぬのづみと呼ばれる技術で積まれたものだったことがわかります。

今回確認した切石以外の城壁は、戦前から戦後にかけて持ち出されたものと考えられます。切石が抜き取られた部分を見ると、岩盤が幅70cmほど平らにはつられている状況を確認することができ、城壁構築時こうちくにあらかじめ岩盤を加工したうえで切石を据えたことがわかります。

調査区の東側では明瞭めいりょうにみられる岩盤のはつり痕ですが、北側に行くに従いその痕跡はあいまいになっていきます。沖縄戦直後の航空写真を見ると、調査区北側周辺は白くなっている状況を確認することができることから、この岩盤は戦後に削られてしまったのかもしれない。

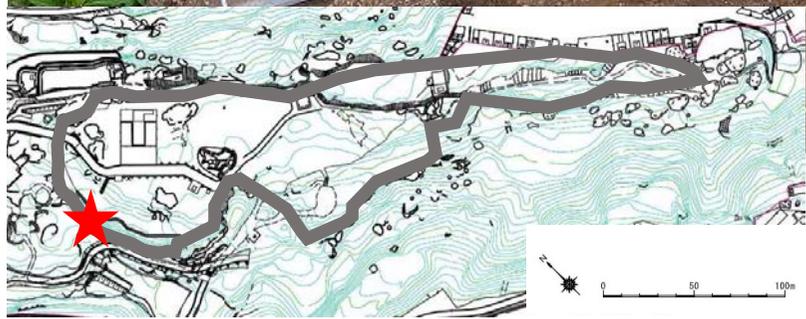
..... 想定される城壁のライン
