業務名：経塚公園実施設計業務委託(28)

地質調査報告書

平成 28 年度

受注者：株式会社 海邦計画

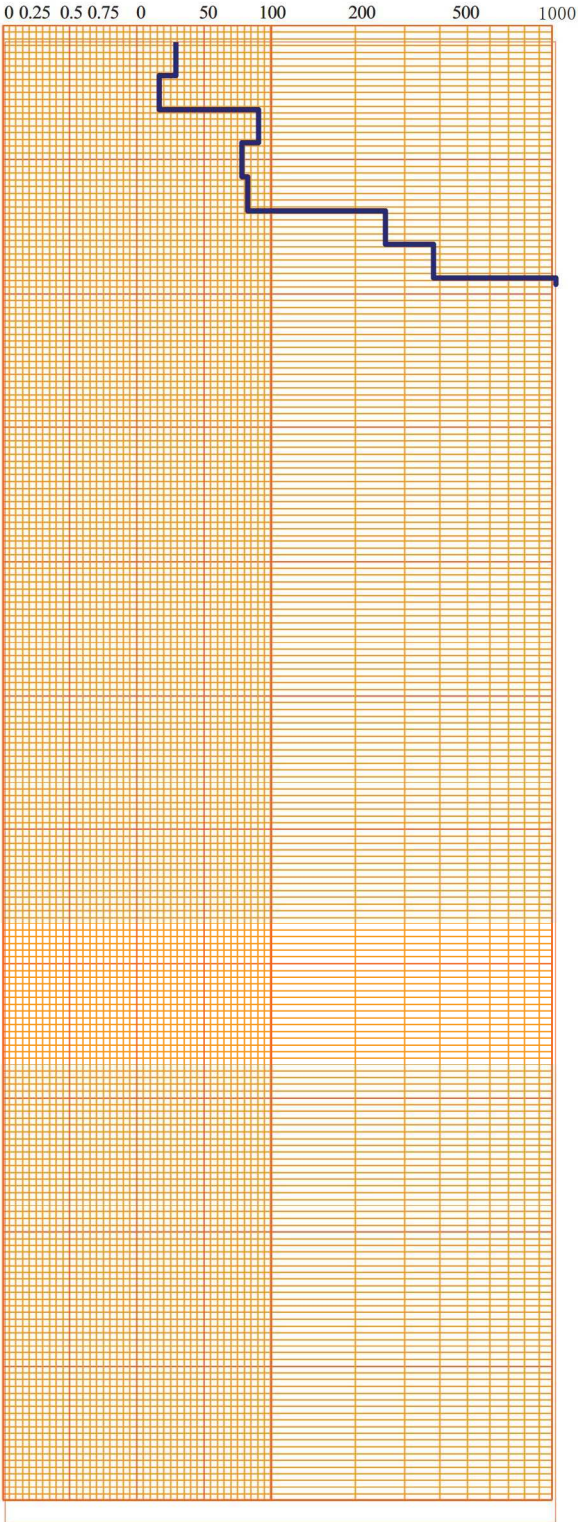
載荷装置の種類		回 転 装 置 の 種 類				天 候	
荷重 W_{sw} kN	半回転数 N_a	貫入深さ D m	貫入量 L cm	1m当たりの 半回転数 N_{sw}	記 事	深さ m	荷重 W_{sw} kN 貫 入 量 1m 当 た り の 半 回 転 数 N_{sw}
1.00	6	0.25	25	24	N=3.6	0

1.00	3	0.50	25	12	N=2.8	0	
1.00	21	0.75	25	84	N=7.6	0	
1.00	18	1.00	25	72	N=6.8	0	
1.00	19	1.25	25	76	N=7.1	0	
1.00	60	1.50	25	240	N=18.1	1	
1.00	90	1.75	25	360	N=26.1	1	
1.00	50	1.80	5	1000	N=69.0	1	
						2	
						3	
						4	
						5	
						6	
						7	
						8	
						9	
						10	
						11

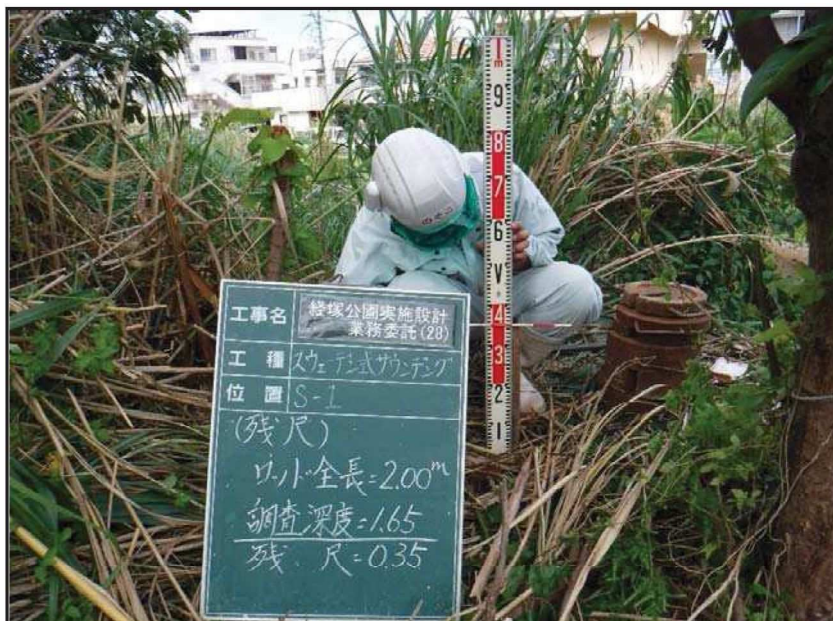
S-1

残 尺

ロッド全長: 2.00 m

調査深度: 1.65 m

残 尺 : 0.35 m

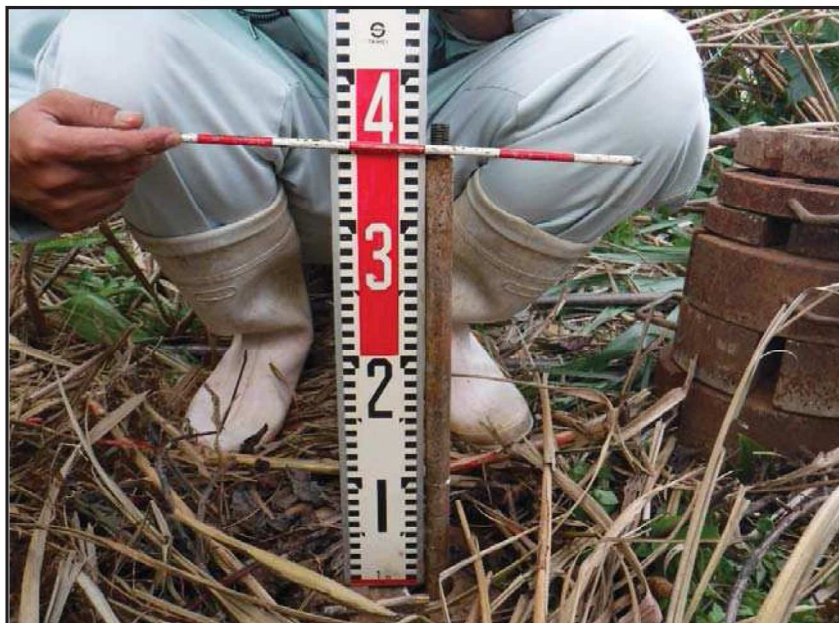
S-1

残 尺(近距離)

ロッド全長: 2.00 m

調査深度: 1.65 m

残 尺 : 0.35 m

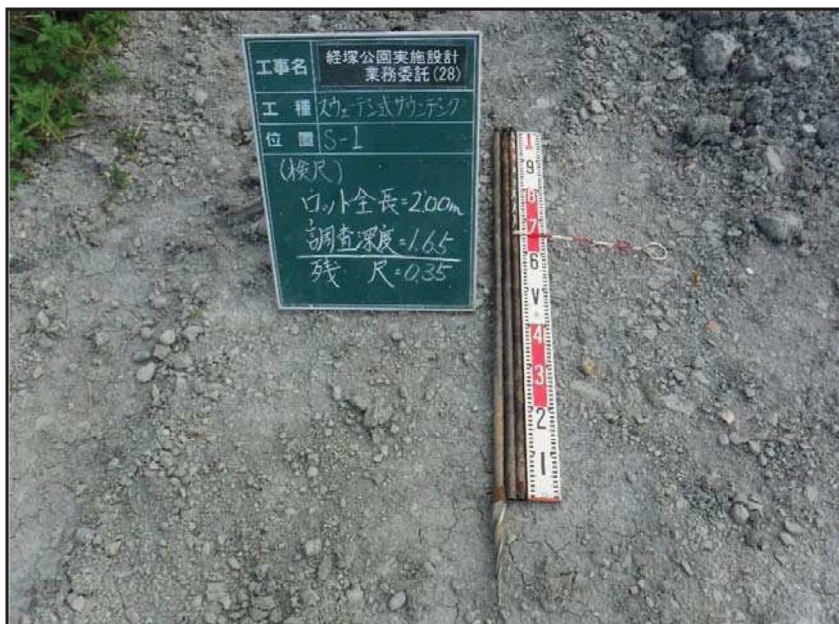
S-1

検尺

ロッド全長: 2.00 m

調査深度: 1.65 m

残 尺 : 0.35 m

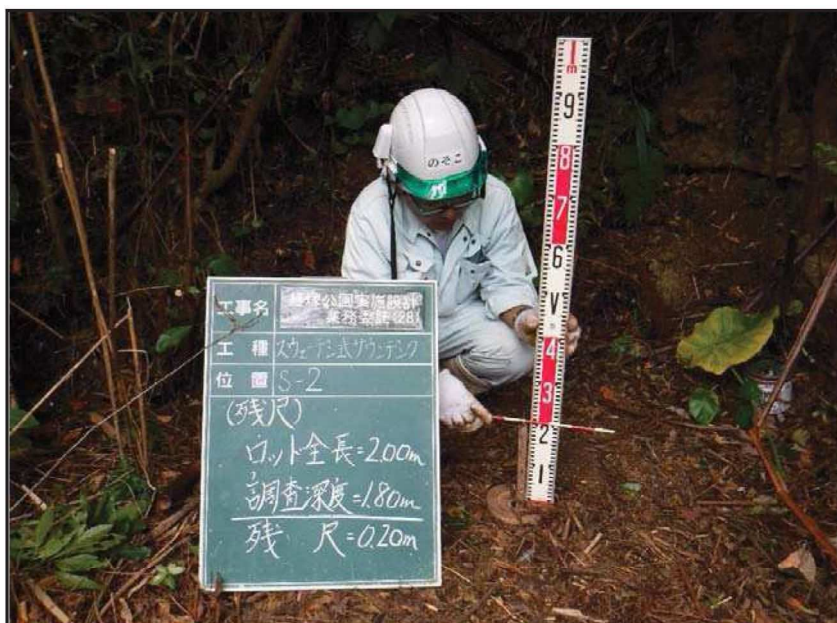
S-2

残 尺

ロッド全長: 2.00 m

調査深度: 1.80 m

残 尺 : 0.20 m

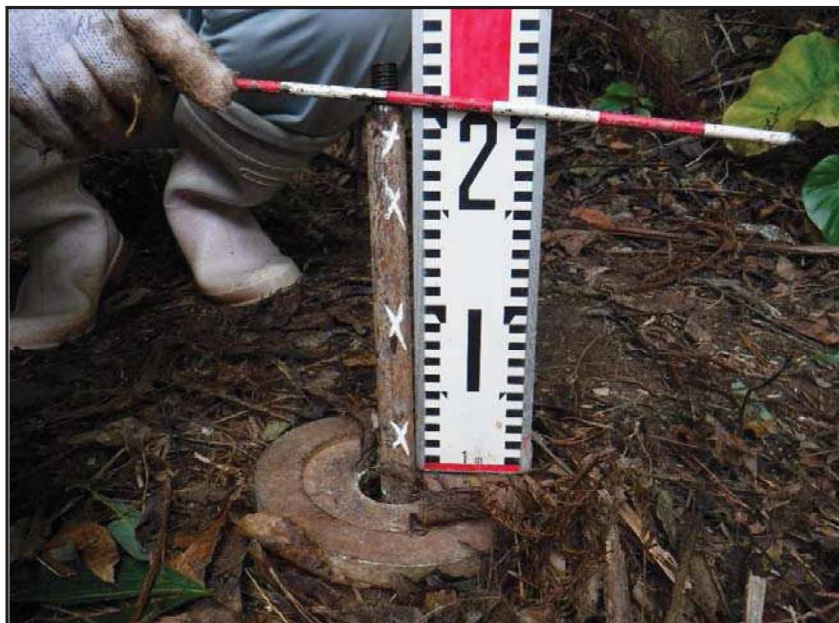
S-2

残 尺(近距離)

ロッド全長: 2.00 m

調査深度: 1.80 m

残 尺 : 0.20 m

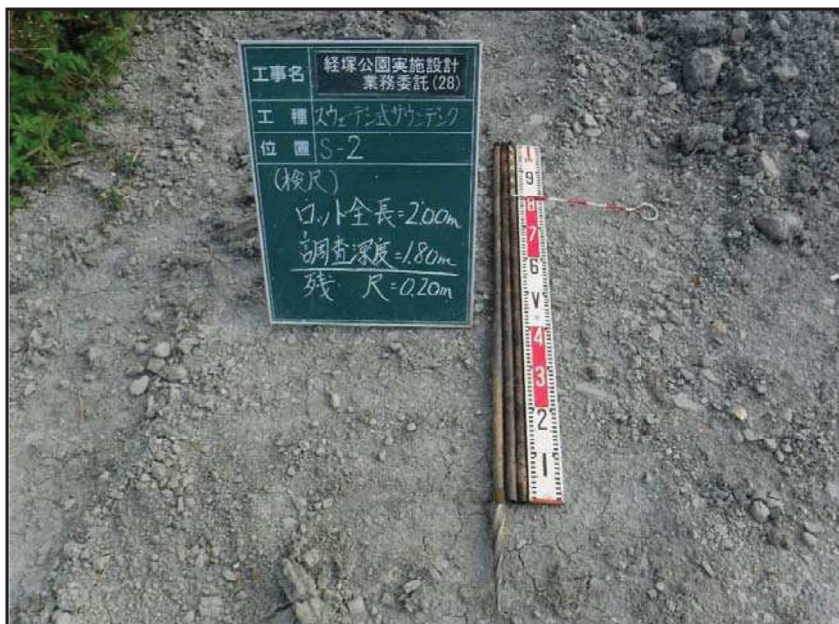
S-2

検尺

ロッド全長: 2.00 m

調査深度: 1.80 m

残 尺 : 0.20 m
