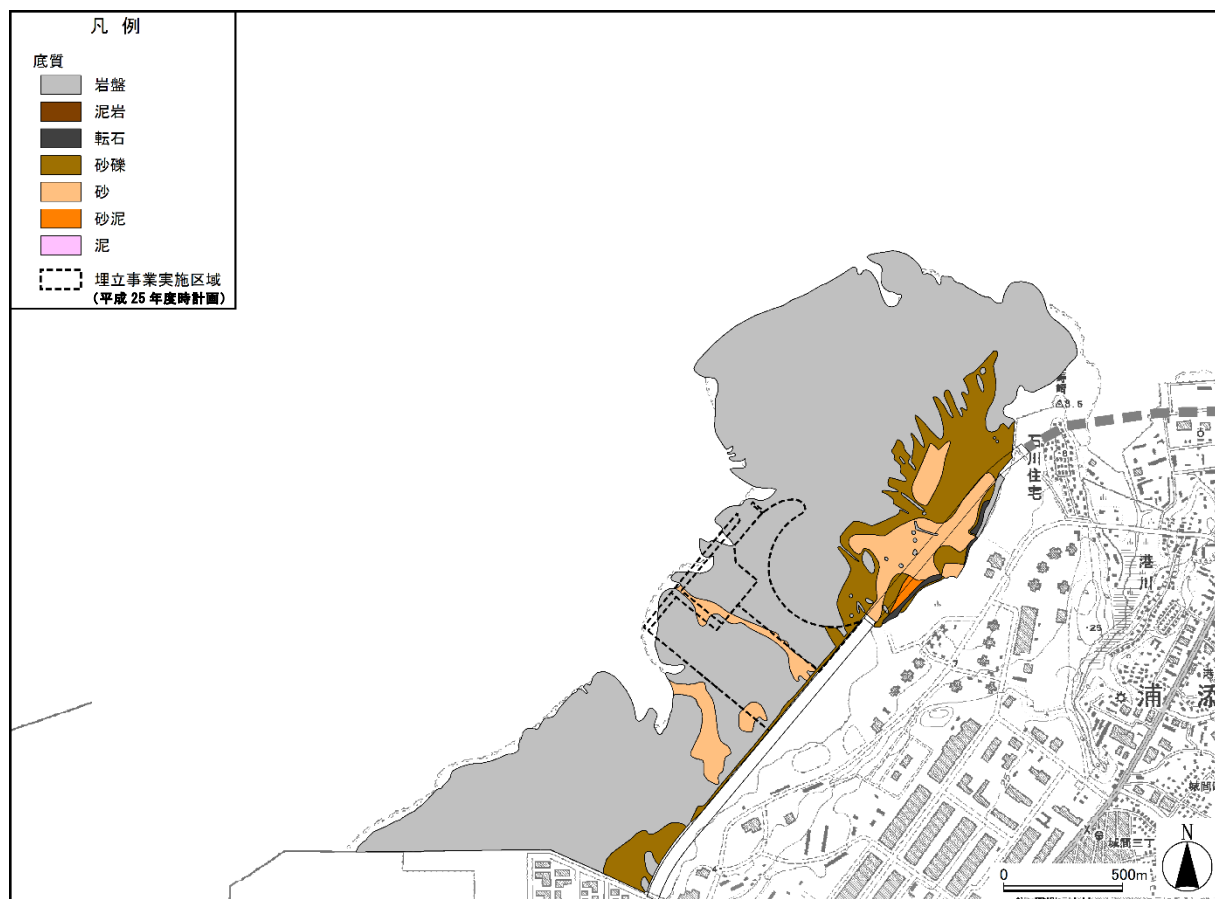
図 3.2.49 調査結果概要（地形の状況）

平成 25 年度における調査結果概要は、図 3.2.49 に示すとおりである。

埋立事業実施区域及びその周辺において、干潮時における岩礁の露出状況等について記録した。

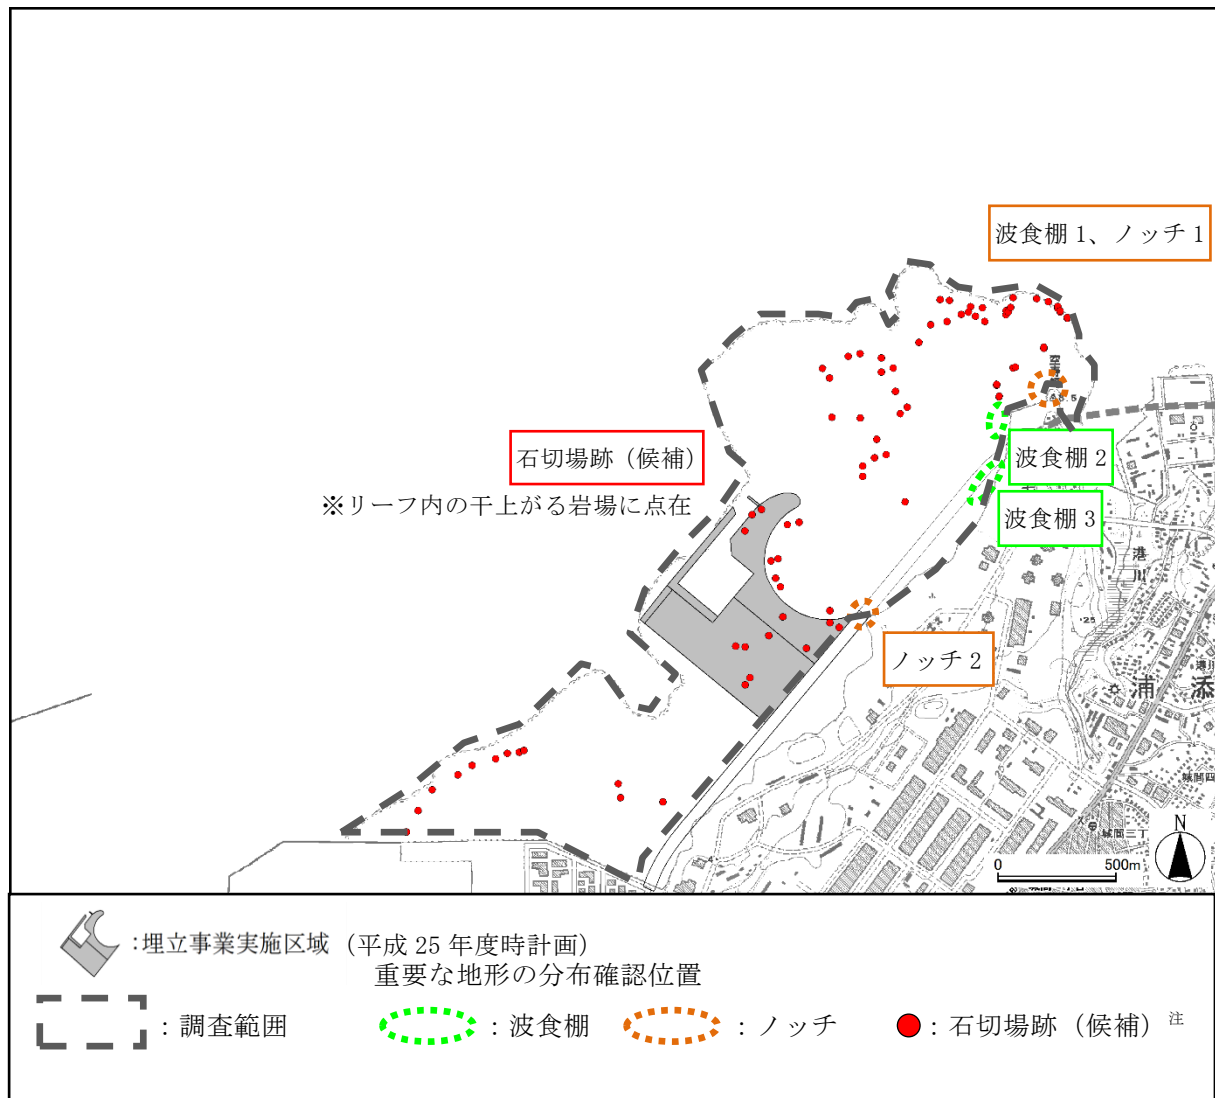
図 3.2.50 調査結果概要（重要な地形）

平成 25 年度における調査結果概要は、図 3.2.50 に示すとおりである。

埋立事業実施区域及びその周辺において、重要な地形として、波食棚、ノッチ及び石切場跡（候補）について、分布状況を把握した。

なお、ビーチロックは確認されなかった。

注：石灰岩が鋭角に切られたような場所を候補として記録した。

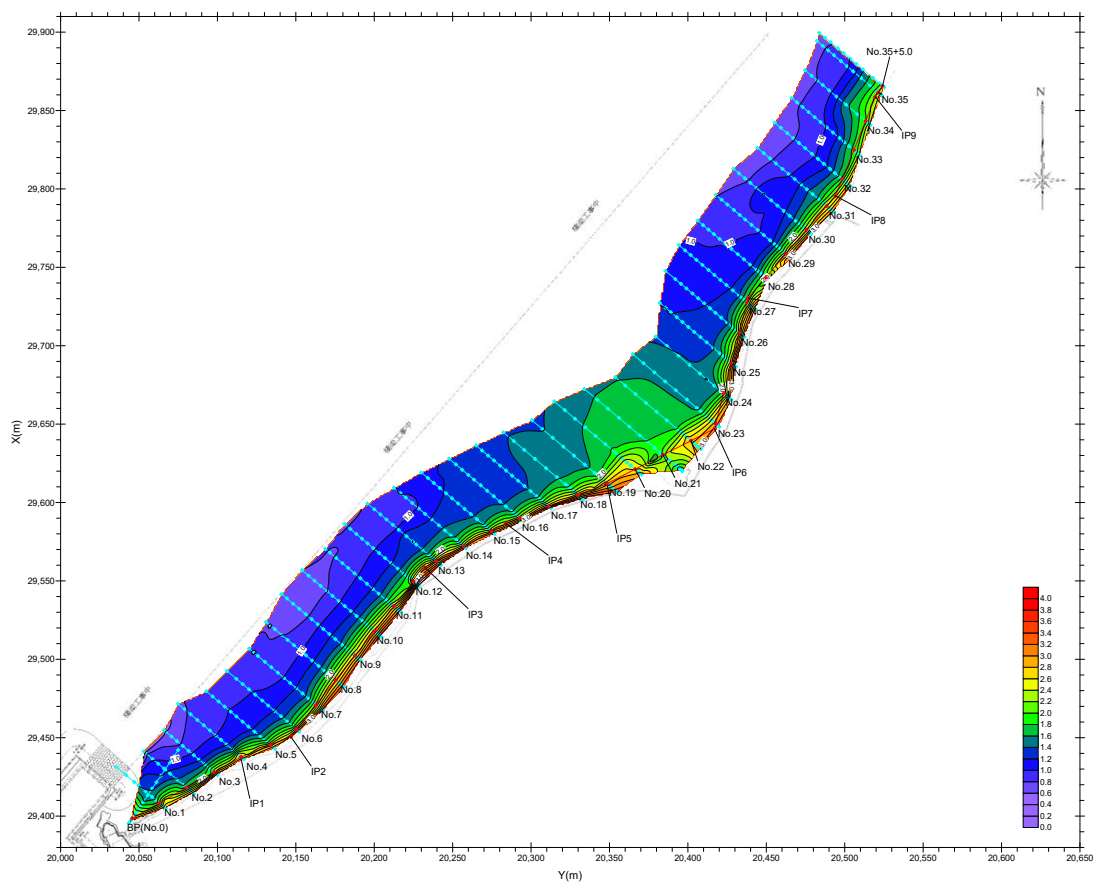
図 3.2.51(1) 地盤高分布（等高線図）（春季）

測量調査をもとにした地盤高分布（等高線図）は図 3.2.51 に示すとおりである。

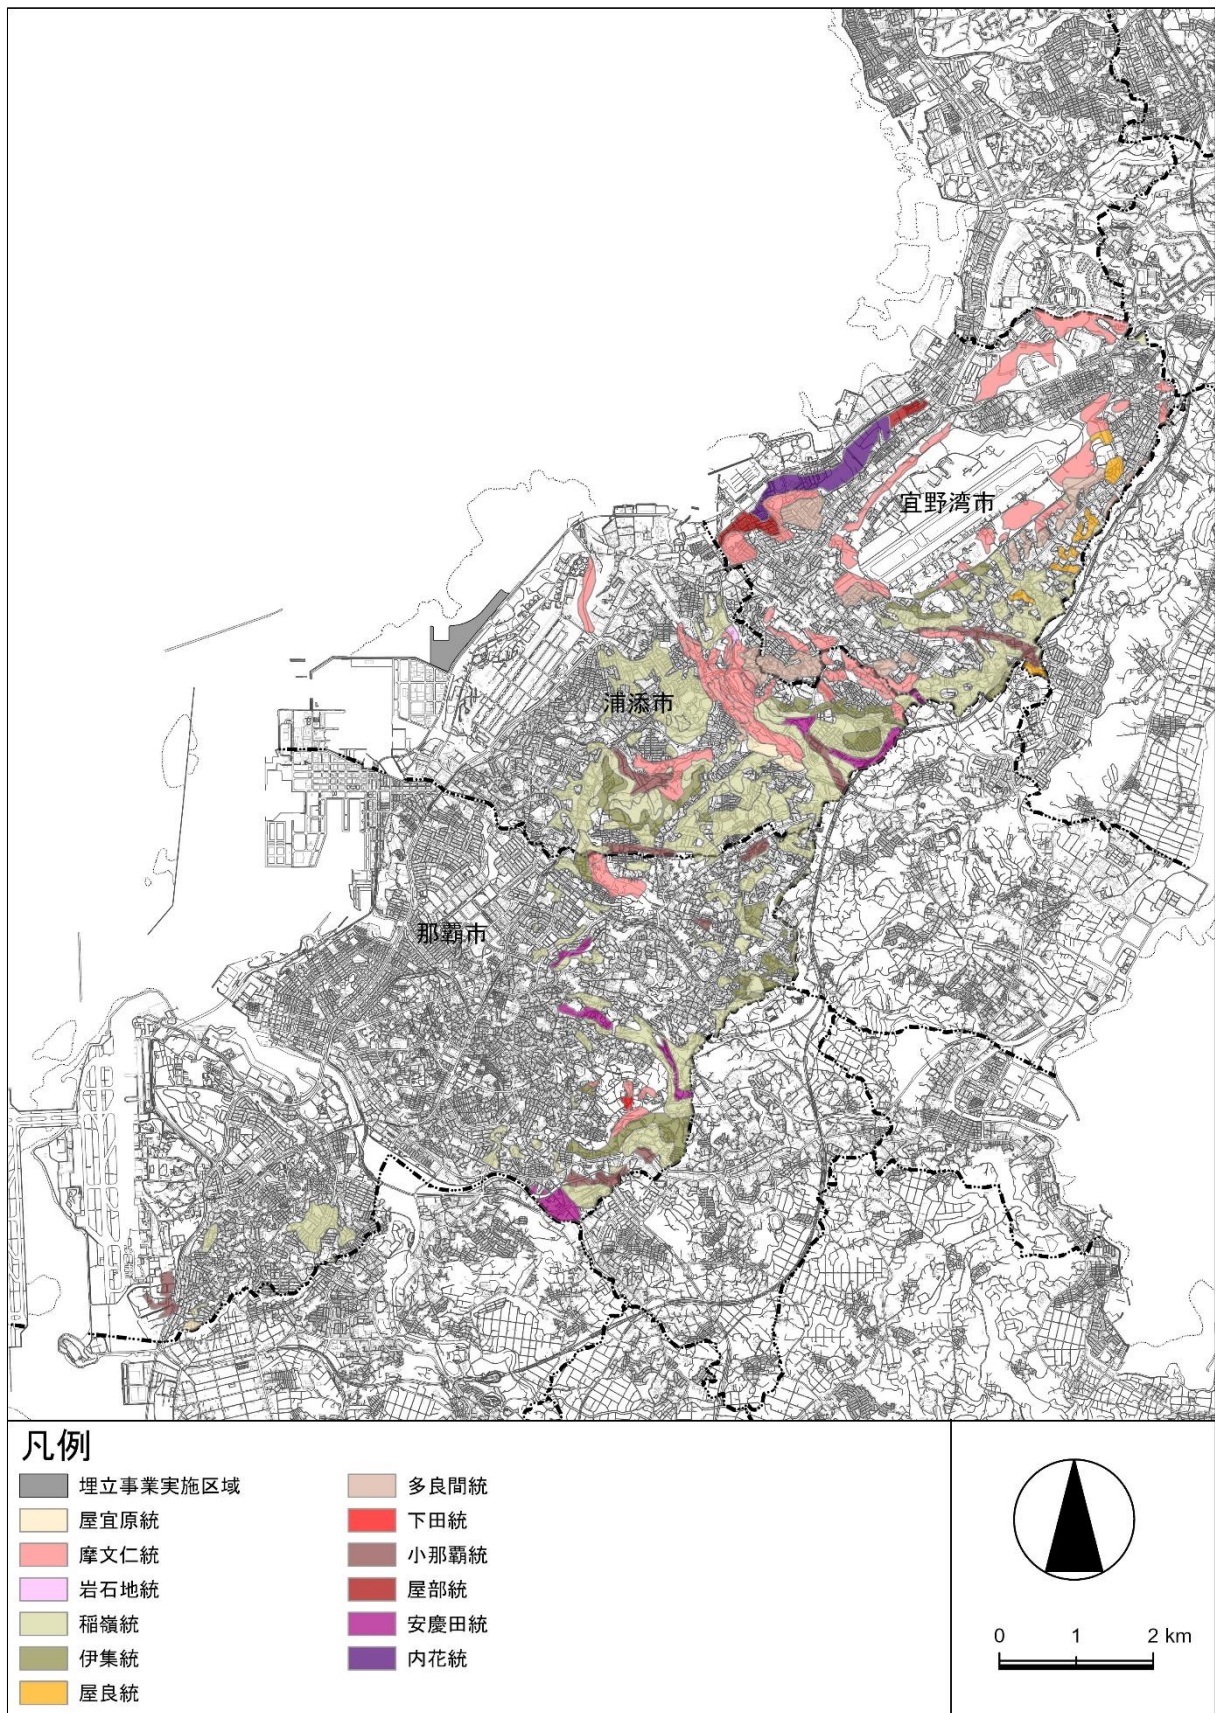
図 3.2.52 土壤の分布状況

土壌の分布状況は、図 3.2.52 に示すとおりである。

出典：「土地分類基本調査図(土壤図、沖縄県中南部)」(昭和 58 年 3 月、沖縄県企画部)
